19. konference ŽELEZNIČNÍ DOPRAVNÍ CESTA 2016

Využití georadaru pro diagnostiku železničního spodku v praxi u SŽDC

Mgr. Pavla Buřičová
Mgr. Aleš Fleischmann

Ukázka vyhodnocení problémového úseku Choceň – Zámorsk (Dobříkov)

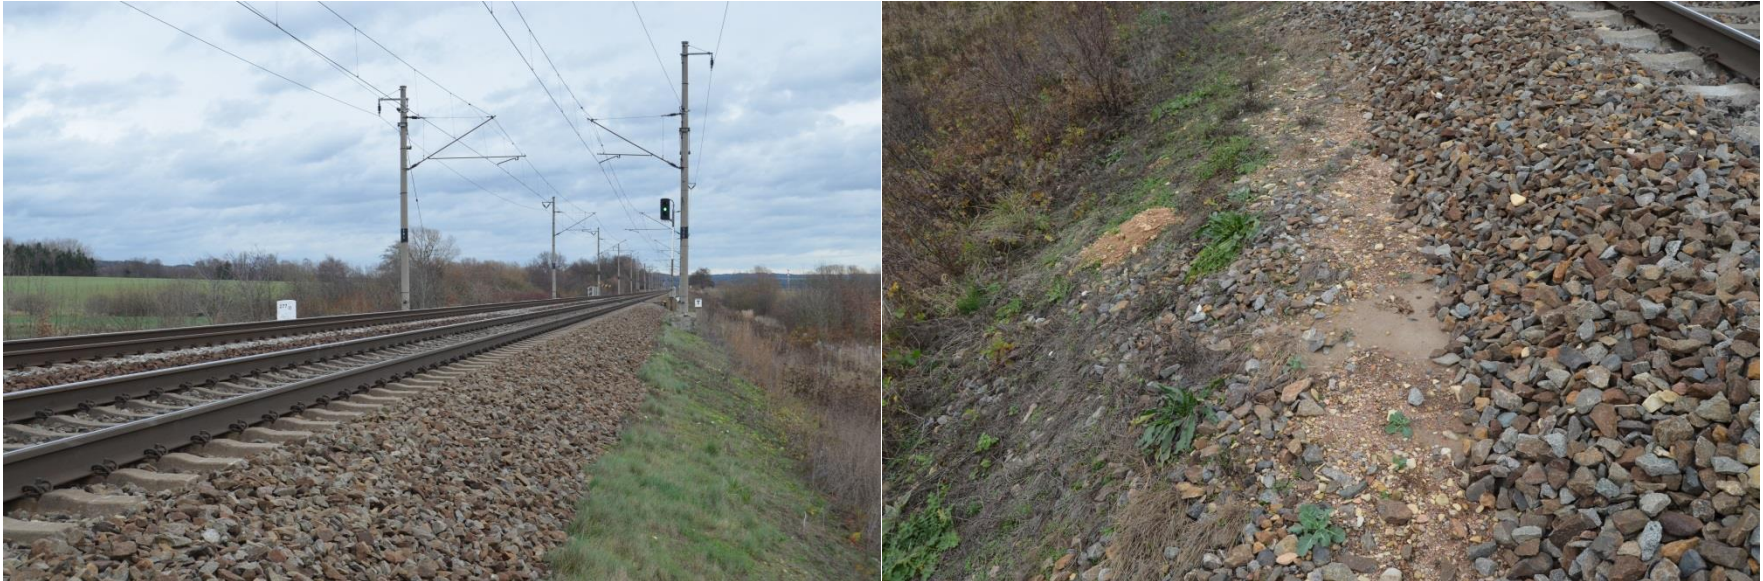
- postupně se zrychlující rozpad GPK
- zvyšování četnosti podbíjení kolejí
- výskyt blátivých míst v obou kolejích

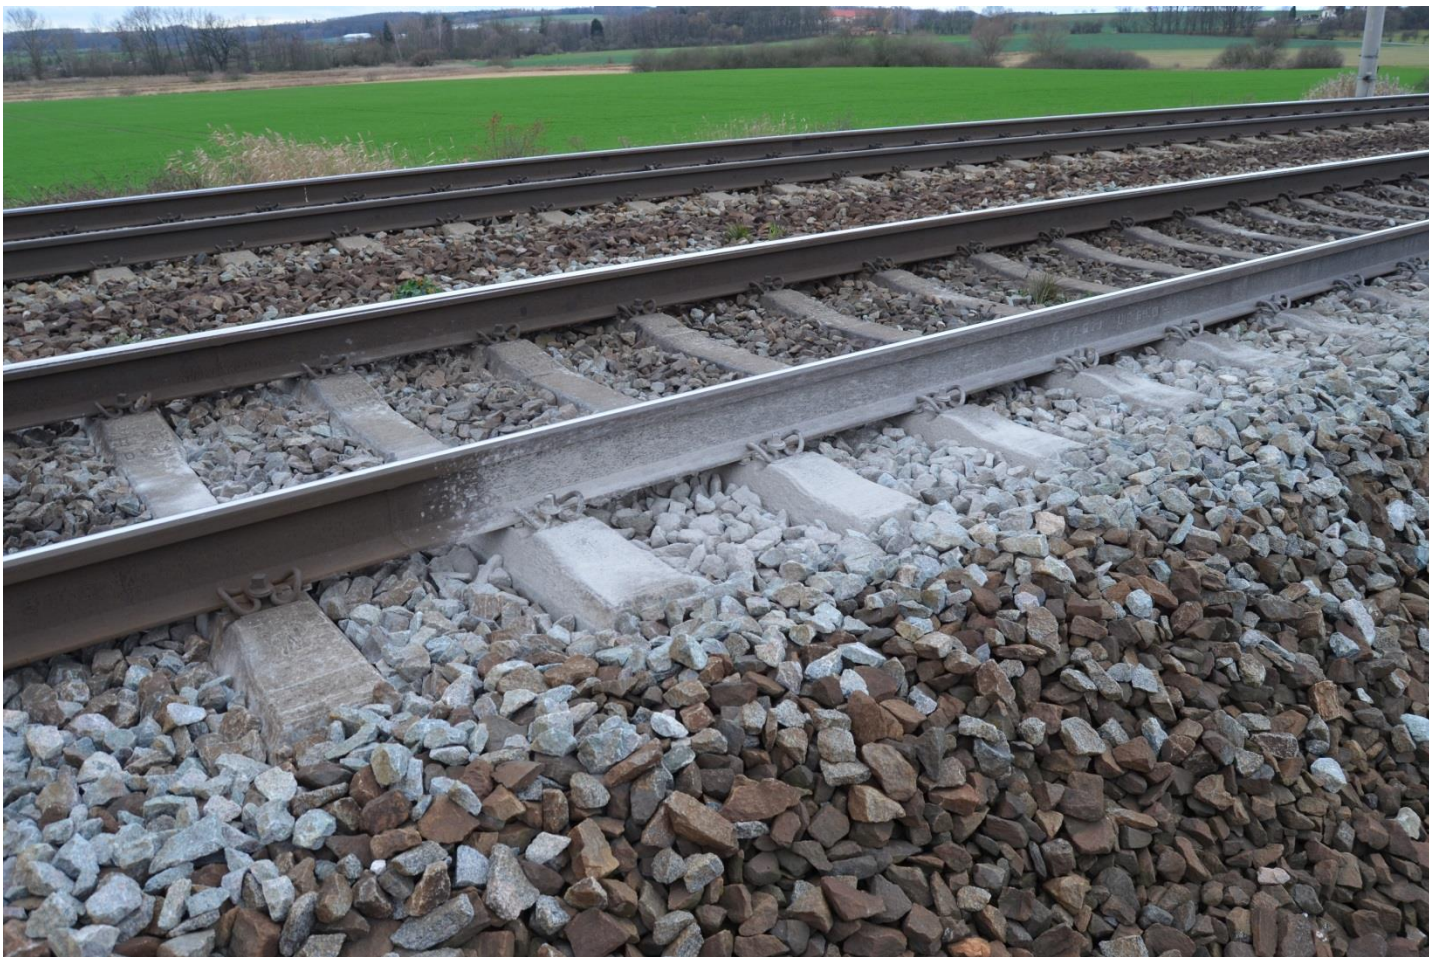
Znečištění kolejového lože

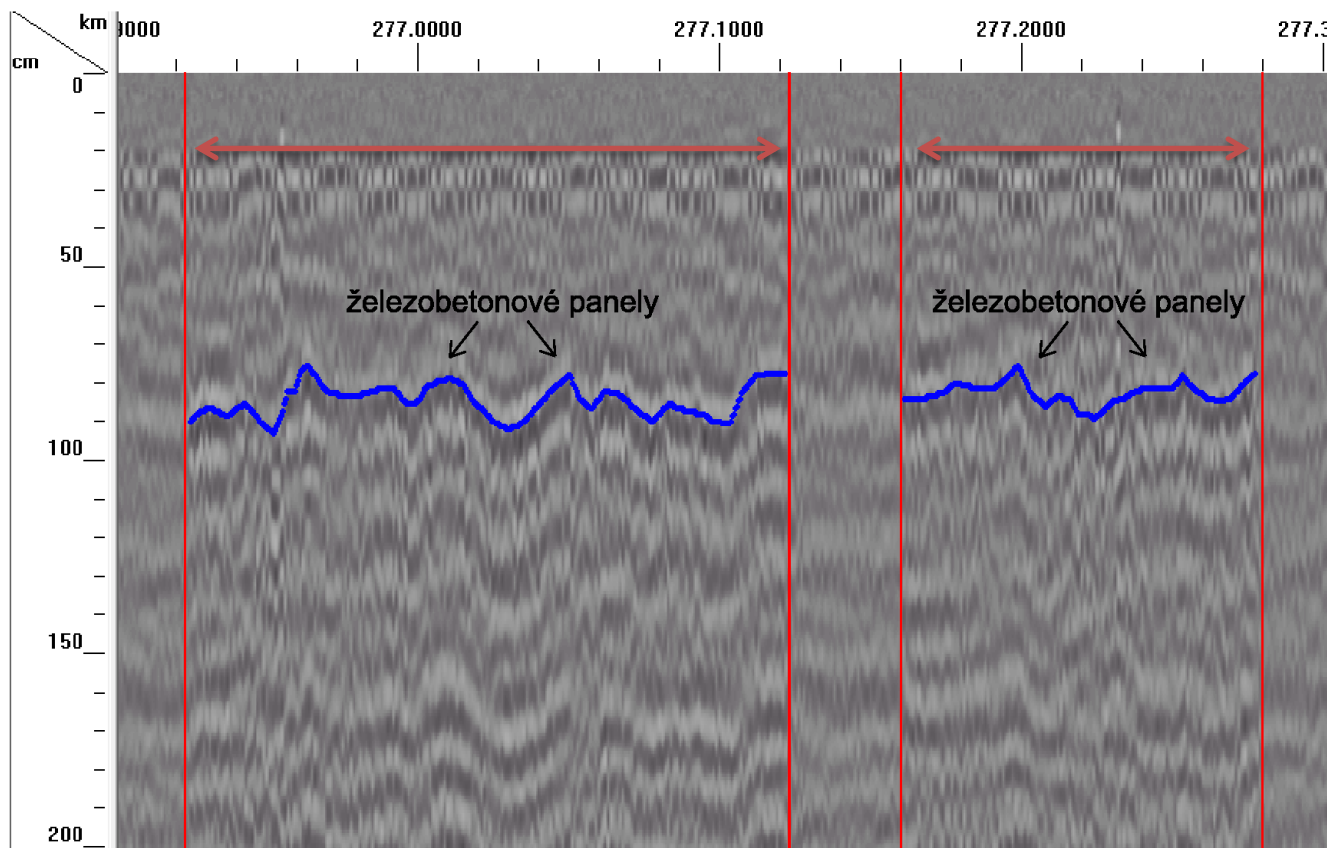
Radarogram zobrazující kolej č. 1 ve staničení 276,900 – 277,300

- ve staničení 276,924 – 277,122, kde měla být podle dokumentace provedena sanace pouze vrstvou štěrkopísku se nachází železobetonové panely
- změna v porovnání s projektem nastala zřejmě při stavbě, kdy byla geotechnikem zastižena méně únosná pláň

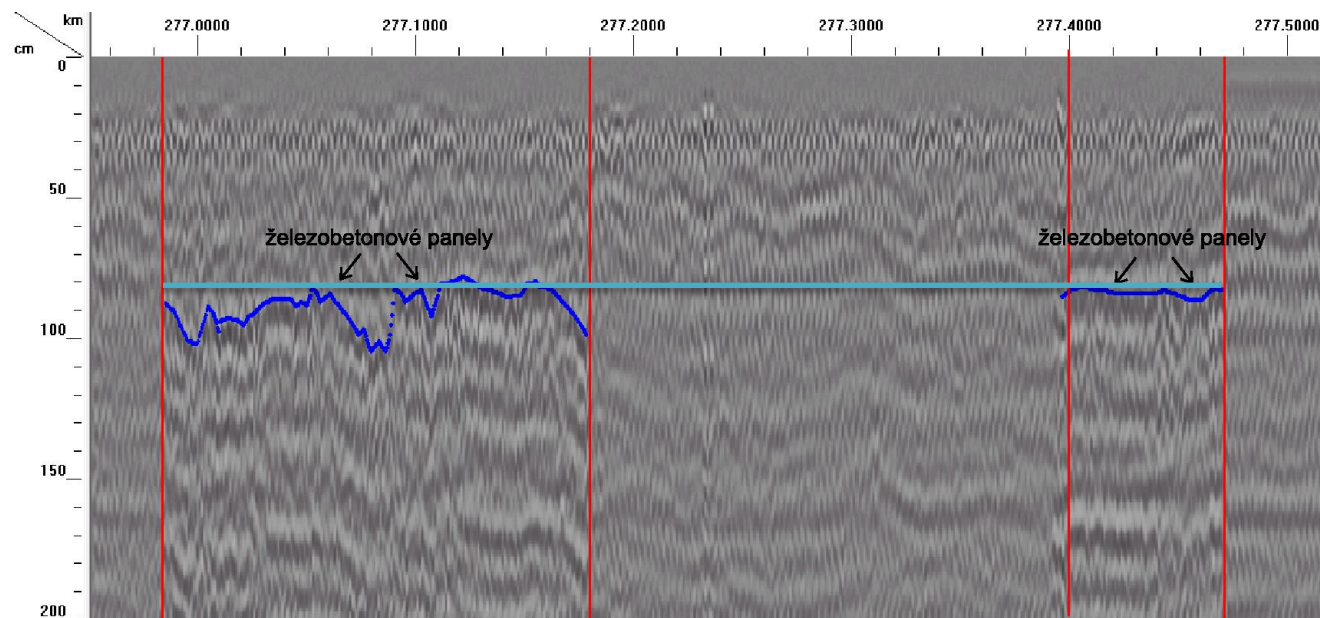
Radarogram zobrazující kolej č.2 ve staničení 276,950 – 277,520

Nerovnoměrné sedání železobetonových panelů v tělese železničního spodku

- v místech s nižší únosností zemní pláně došlo k sedání železobetonových panelů
- v místě největšího sednutí panelů ve staničení 277,080 se nachází blátivé místo
- pokles železobetonových panelů má v tomto místě velikost až 25 cm

- určení rozsahu a hloubky poruch v tělese železničního spodku
- vymezení typu pražcového podloží
- návrh na přesné rozmístění kopaných sond do nejproblémovějších míst
- poruchy se vyskytují v místech, kde byly použity železobetonové panely
