VYUŽITÍ GEORADARU PŘI POSUZOVÁNÍ STAVU TĚLESA ŽELEZNIČNÍHO SPODKU PO POVODNÍCH

**Ing. Dag Kraus
SZDC, OŘ Ústí nad Labem**

**RNDr. Karel Hrubec
G Impuls Praha spol. s r.o., Praha**

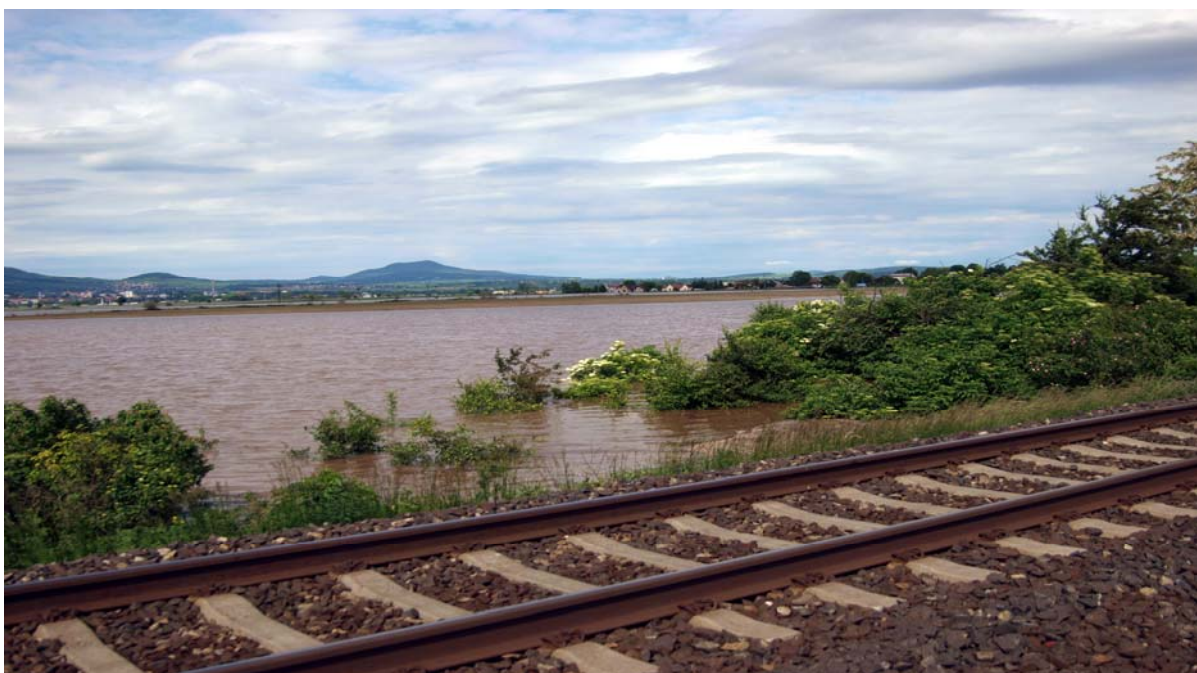
Obr. 1: Traťová kolej dotčená povodní

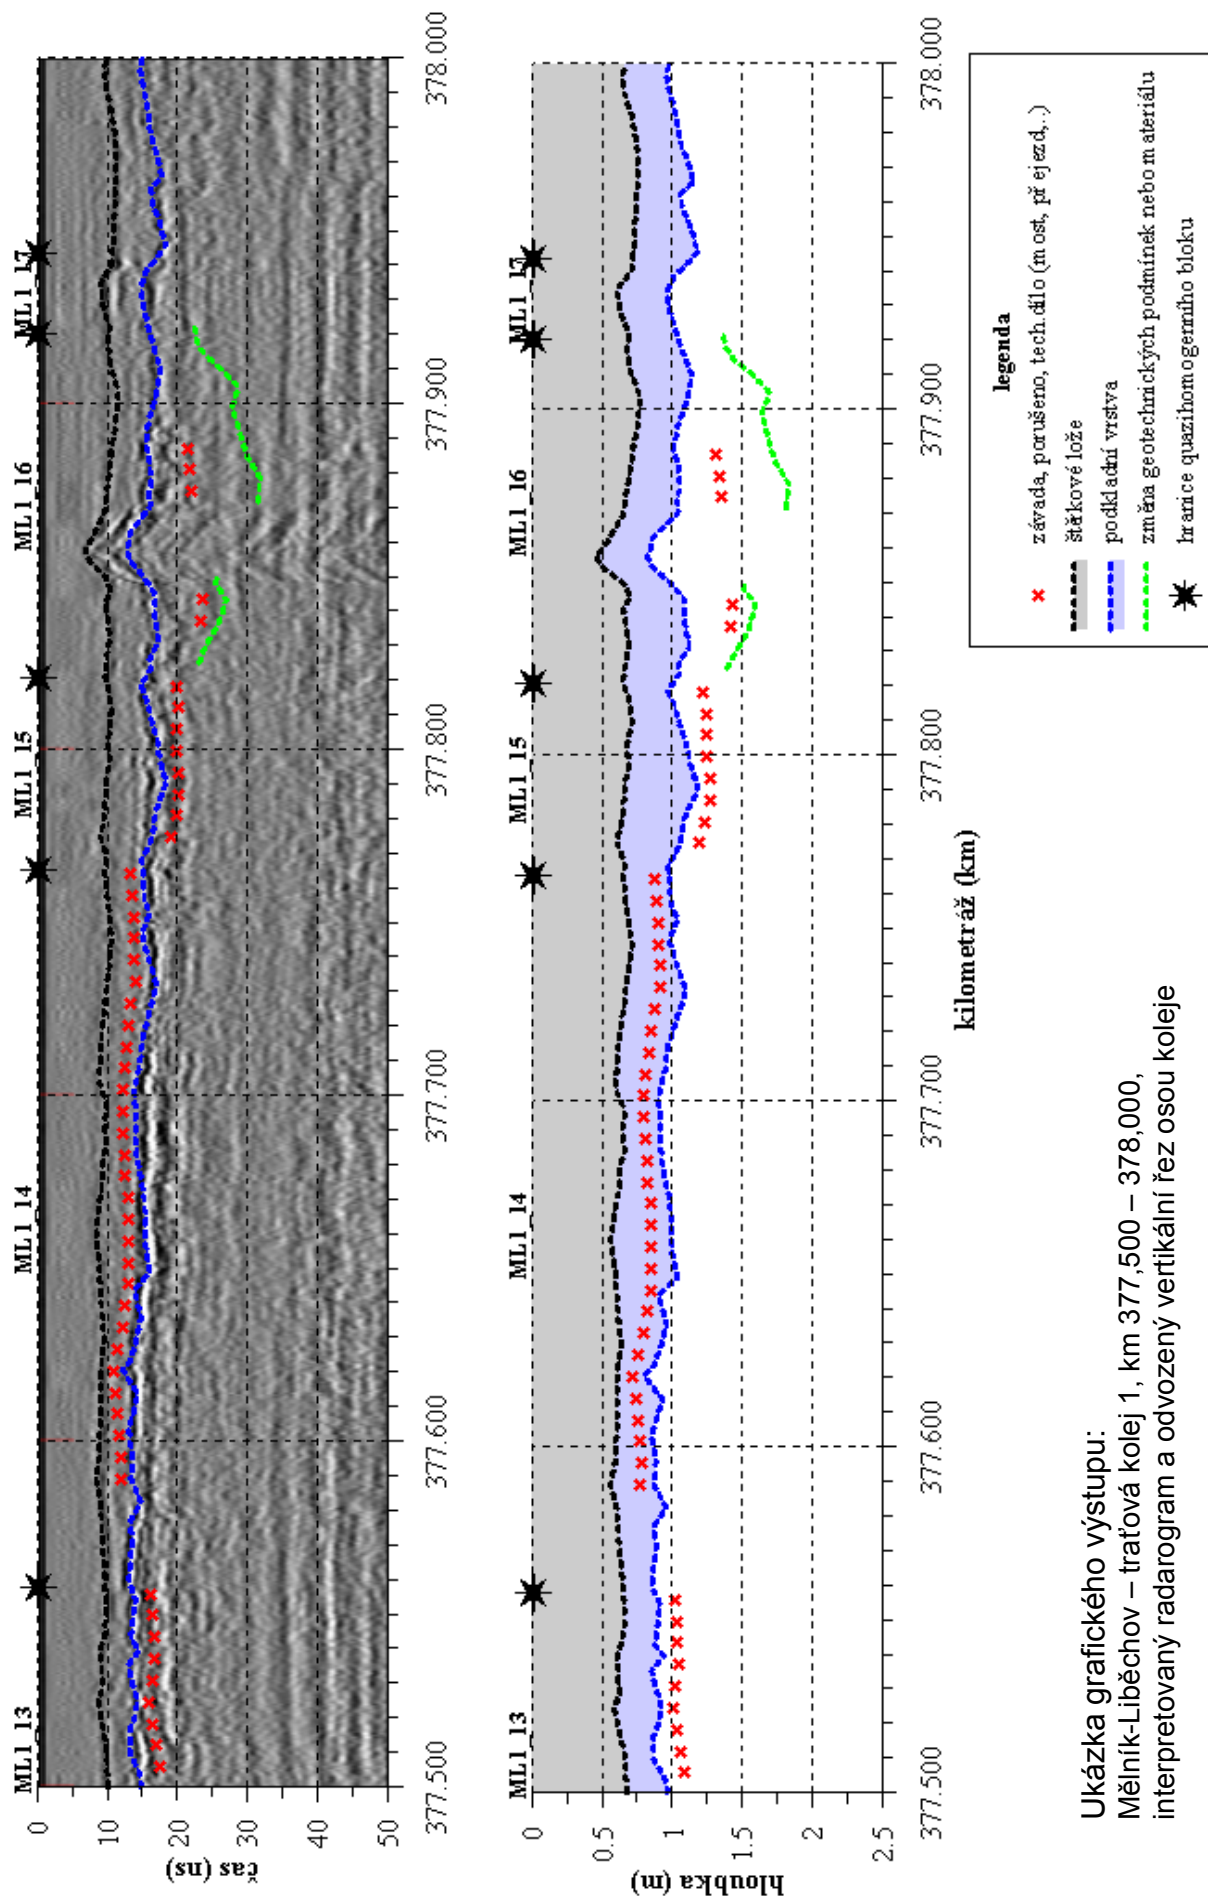
Ukázka grafického výstupu:
Mělník-Liběchov – traťová kolej 1, km 377,500 – 378,000,
interpretovaný radarogram a odvozený vertikální řez osou koleje
