Wirtschaftlicher Einsatz, Schienenfehler und Leistungsanalyse der Schienenfräs- und Schleifmaschinen der **DB** Bahnbau Gruppen

DB Bahnbau Gruppe GmbH

Olomouc, April 2016

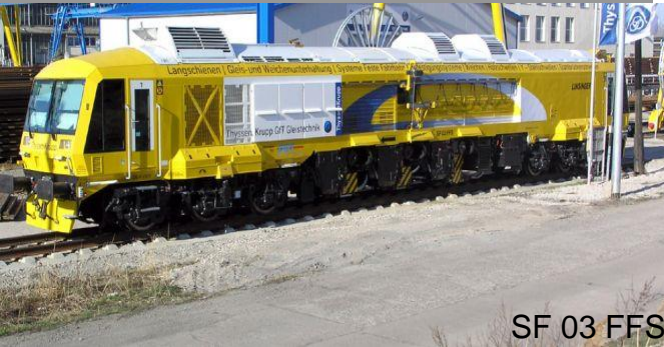
SF 03 FFS

VdM Nr.	97 18 02 001 17-4
Baujahr	2006
Achsen	6 C' C'
LüP	23.0 m
Gesamtmasse	120 t
Eigenfahrt Vmax	100 km/h
Motor Leistung/Typ	749 KW Catapillar
Synchrongenerator	720 kVA 400V
Rußpartikelfilter	ja

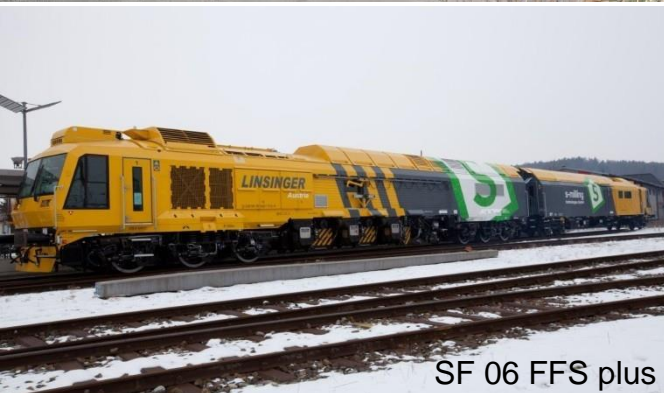
SF 06 FFS plus

VdM Nr.	D-DB 99 80 9427 012-6
Baujahr	2013
Achsen	6 C' C' + 2' 2'
LüP	43.8 m
Gesamtmasse	160 t
Eigenfahrt Vmax	80 km/h
Motor Leistung/Typ	749 KW Catapillar
Synchrongenerator	800 kVA 400V
Rußpartikelfilter	ja

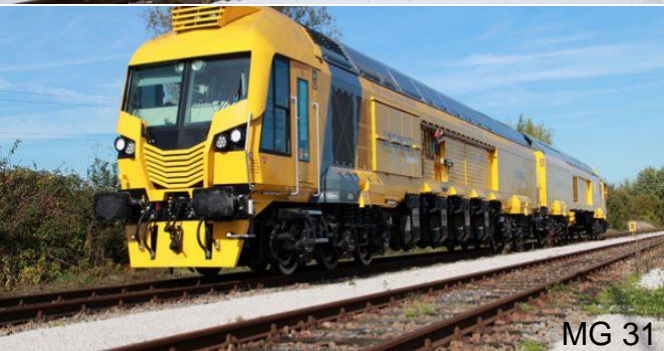
MG 31

VdM Nr.	D-DB 99 80 9427 009-2
Baujahr	2013
Achsen	6 C' C' + 6 C' C'
LüP	47,6 m
Gesamtmasse	183 t
Eigenfahrt Vmax	80 km/h
Motor Leistung/Typ	749 KW Catapillar
Synchrongenerator	839 kVA 400V
Rußpartikelfilter	ja

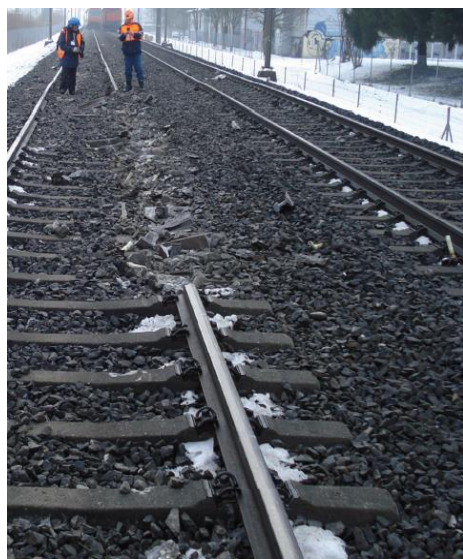
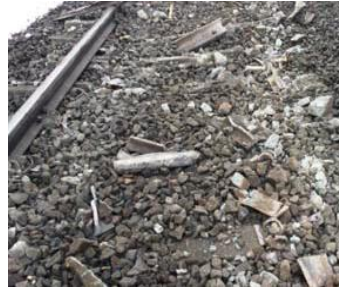
Trümmerbruch nach Rollkontaktermüd

Der vorliegende Trümmerbruch ist ein Schienenbruch aufgrund von Rollkontaktermüdungsschäden

einhergehend mit Schienenfahrflächenfehlern (**Riffel**) in Verbindung mit daraus resultierenden

Schienenfehlern (**Squat**) mit begleitetem Auftreten von **HeadCheck**.

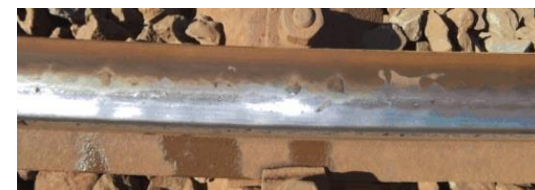
Serien-Squats visuell bewerten

Risslänge: 36 mm, Risstiefe: 5,0 mm

⇒ Bearbeitungsfähig mit Hochleistungsfräsen unter Berücksichtigung vom Verschleißvorrat und Schädigungstiefe

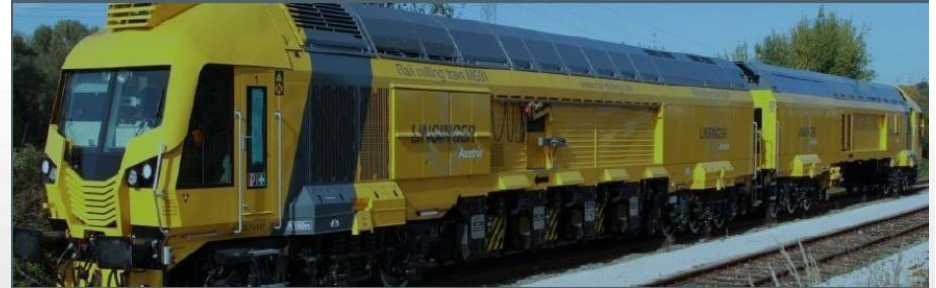
Fräsen und Schleifen in **einer Maschine** intrigiert zur Reprofilierung vom Schienenkopf in nur **einer Überfahrt**

Besonders wirtschaftlich ist die Integration von Fräs-, Schleif- und Fächeraggregaten in einer Maschine.

In nur einer Überfahrt wird mit den Zerspannungswerkzeugen ein Abtrag von 0,3-2,5 mm (**4,0mm**) erreicht. Die nachlaufenden Schleifscheiben und Fächereinheiten glätten im Fahrflächenbereich den Schnitt der Werkzeugmaschinen im Hundertstelbereich. Durch die Glättung der Fahrfläche, ist eine sofortige Lärmreduzierung gegeben. Der Radiusbereich wird im normalen Betrieb unter der Belastung vom rollenden Rad (Sinuslauf) eingefahren.

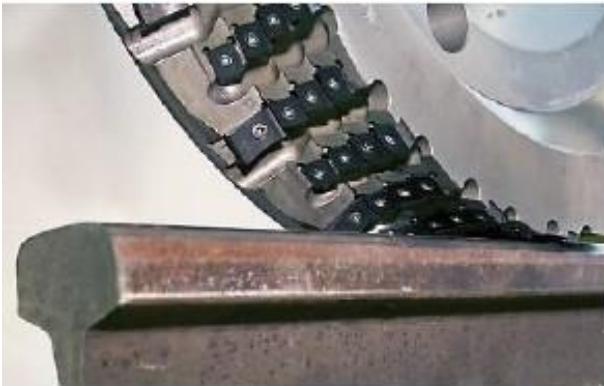
Fräskopf

Schienenkopfbearbeitung mittels Umfangsfräsen und kombinierte Umfangsschleifen
