## **NOVÉ SYSTÉMY PRO DIAGNOSTIKU ŽELEZNIČNÍHO SVRŠKU**

**Ing. Petr Sychrovský**  
**SŽDC, Technická ústředna dopravní cesty, Praha**

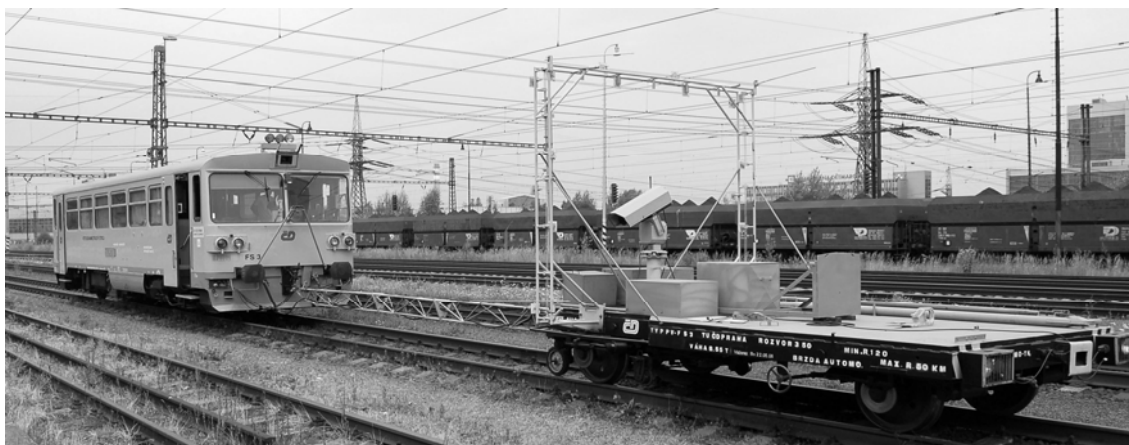
Obrázek 1: Fotogrammetrický stroj FS3

- vybavení měřicího vozu pro železniční svršek novým systémem pro měření mikrogeometrie povrchu hlav kolejnic (výměna starého měřicího systému) a systémem videoinspekce koleje;
- pořízení nového měřicího vozu diagnostiky prostorové průchodnosti tratí (náhrada za již nevyhovující fotogrammetrický vůz FS3, obrázek 1);
- pořízení nového – operativně pracujícího systému diagnostiky prostorové průchodnosti krátkých traťových úseků a tunelů;
- pořízení nového měřicího vozu zabezpečovací techniky (náhrada za stávající měřicí vůz);
- pořízení nového měřicího vozu pro diagnostiku trakčního vedení (náhrada za stávající měřicí vůz pevných trakčních zařízení), atd.

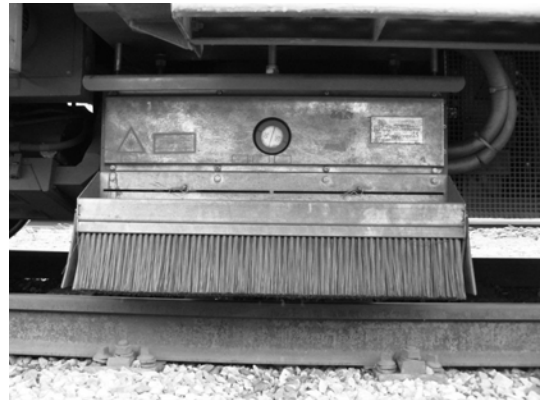
Obrázek 3: Instalované měřicí zařízení na MVŽSv

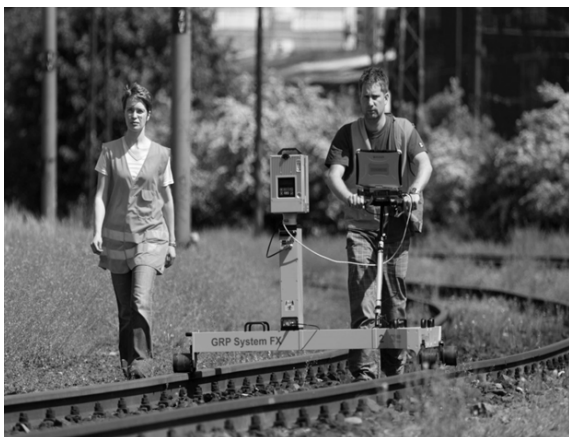
Systém zajistí od letošního roku splnění požadavků na operativní měření prostorové průchodnosti krátkých úseků. Hlavní část systému tvoří standardní kolejový vozík GRP 5000 FX s laserovým skenerem. Svými vlastnostmi a parametry jde o kvalitní řešení jak z hlediska kvality výstupů, tak operativnosti – snadná přeprava na místo měření automobilem (obrázek 4).

Obrázek 4: Měření prostorové průchodnosti systémem MMS

Měření vazby měřického systému a koleje je realizováno s přesností 1 mm. V této kvalitě je rovněž realizováno měření vybraných parametrů GPK. Laserový skener dosahuje rychlosti 100 příčných řezů za sekundu s hustotou 5000 bodů/řez, tzn. výkonem 0,5 milionu 3D bodů za sekundu.

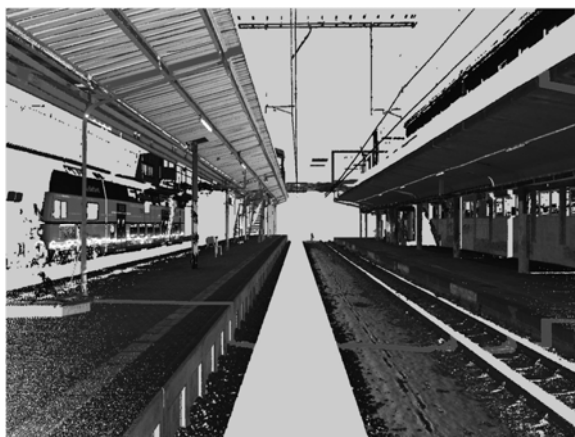
Typický výkon systému představuje měření 2 - 3 kilometrů koleje za hodinu. Okolí tratě je souřadnicově popsáno mračnem bodů s vysokou kvalitou a současně je generován obraz měřeného prostoru (obrázek 5). Tento systém je ideálním nástrojem pro úlohy s vysokými nároky na přesnost a operativnost, jako jsou například kontrolní měření při přejímkách staveb nebo po úpravách polohy koleje. V těchto případech je často nezbytná rychlá reakce a rychlý a průkazný výstup.

Obrázek 5: Příklad generovaného obrazu systémem MMS

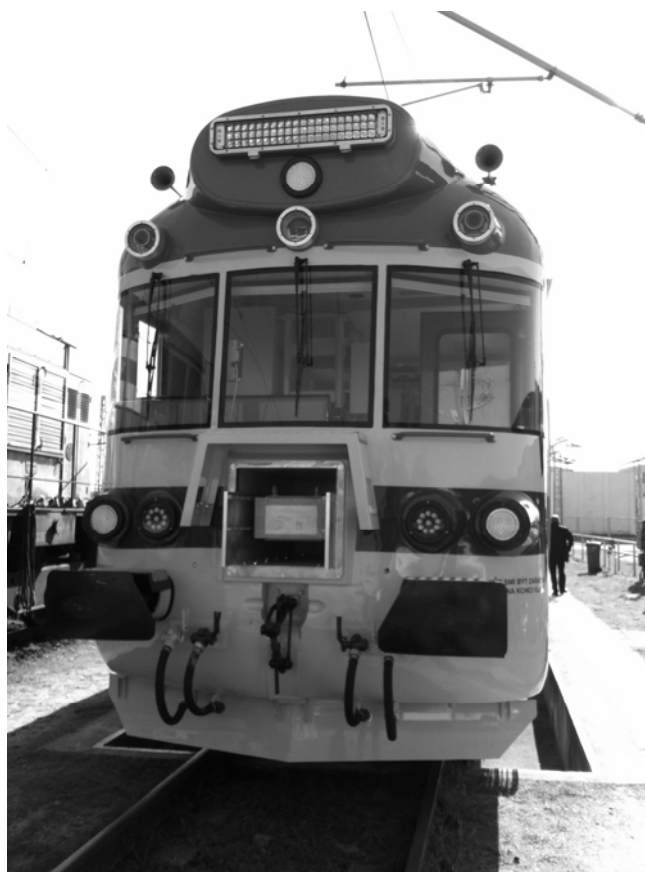
Základem měřicího systému je zařízení T-Sight 5000 umístěné na čele vozu, které integruje laserové zářiče a snímače obrazu. Protože se nejedná o laserové skenování na principu měření rotačním laserem (jak je tomu u většiny laserových skenerů současnosti), ale na principu triangulace, je možné se vyhnout některým fyzikálním omezením a dosáhnout mimořádných parametrů: nejméně 800 příčných řezů za sekundu s hustotou 5000 bodů, tzn. 4 miliony 3D bodů za sekundu.

Obrázek 6: Příprava a osazování měřicích systémů na čelo měřicího vozu PPT

Současně je snímán obraz měřeného prostoru rychlostí 5000 profilů za sekundu s hustotou 20000 pixelů na profil, což představuje rozlišení 2 mm ve vzdálenosti 6 m od osy koleje. Objekty v okolí tratě jsou v prostoru souřadnicově popsány velmi hustým mračnem bodů.

Při plánované max. rychlosti měření 40 km/hod. by i přesto mohlo docházet k nedokonalému zachycení objektů s extrémně malým rozměrem ve směru jízdy – plochých objektů, jako jsou tabule, štíty návěstidel, zábradlí, apod. Tento aspekt je řešen fotogrammetrickým subsystémem, který v intervalu 0,5 dráhového metru snímkuje scénu před vozem třemi kamerami a za pomoci algoritmů automatické detekce shodných prvků v obraze vyhodnocuje kritické rozměry těchto objektů. Aby byl tento subsystém nezávislý na světelných podmínkách a současně nemohlo docházet k oslňování protijedoucích drážních vozidel, je scéna ozařována v infračerveném spektru a použité kamery jsou na tyto vlnové délky optimalizovány. Tyto hlavní technologické prvky jsou podporovány subsystémy pro lokalizaci a trasování a pro měření vybraných parametrů GPK.
