Správa železniční dopravní cesty

Nové systémy pro diagnostiku železničního svršku

Petr Sychrovský

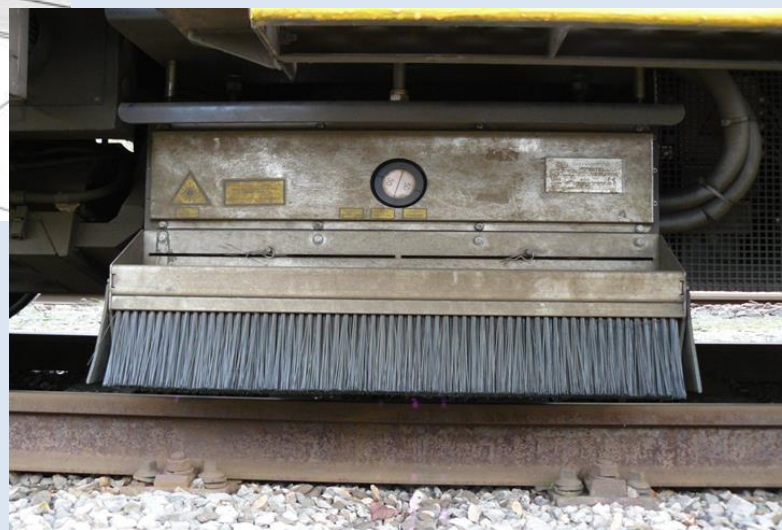
Systém pro měření mikrogeometrie povrchu hlav kolejnic

Systém používá pro měření na každém kolejnicovém pásu čtyři lasery a kamery vytvářející čtyři optické asymetrické tětivy.

Výsledky měření jsou vypočteny pro čtyři vlnová pásma:

0,01 ÷ 0,03 m, 0,03 ÷ 0,1 m, 0,1 ÷ 0,3 m a 0,3 ÷ 1 m.

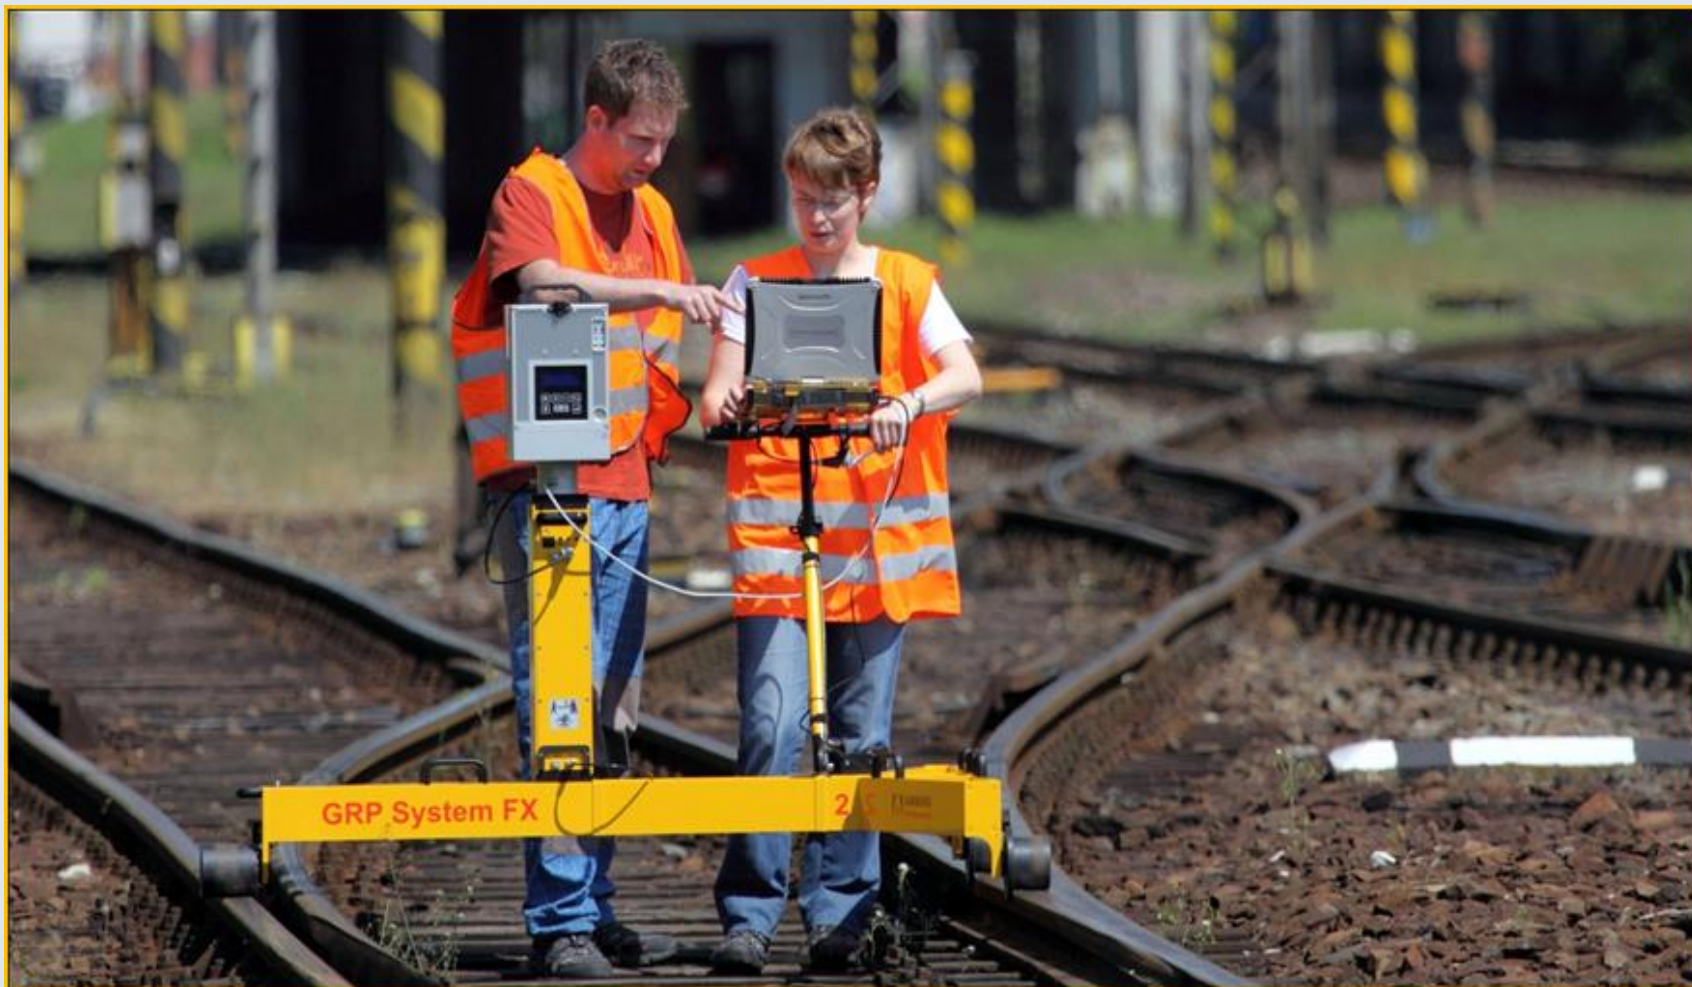
Měřicí systém prostorové průchodnosti tratí – operativní měření

Systém pro operativní měření prostorové průchodnosti krátkých úseků.

Hlavní část systému tvoří kolejový vozík s laserovým skenerem.

- laserový skener dosahuje rychlosti 100 příčných řezů za sekundu
- hustota 5000 bodů/řez
- výkon 0,5 milionu 3D bodů za sekundu
- typický výkon systému představuje měření 2 - 3 kilometrů koleje za hodinu.

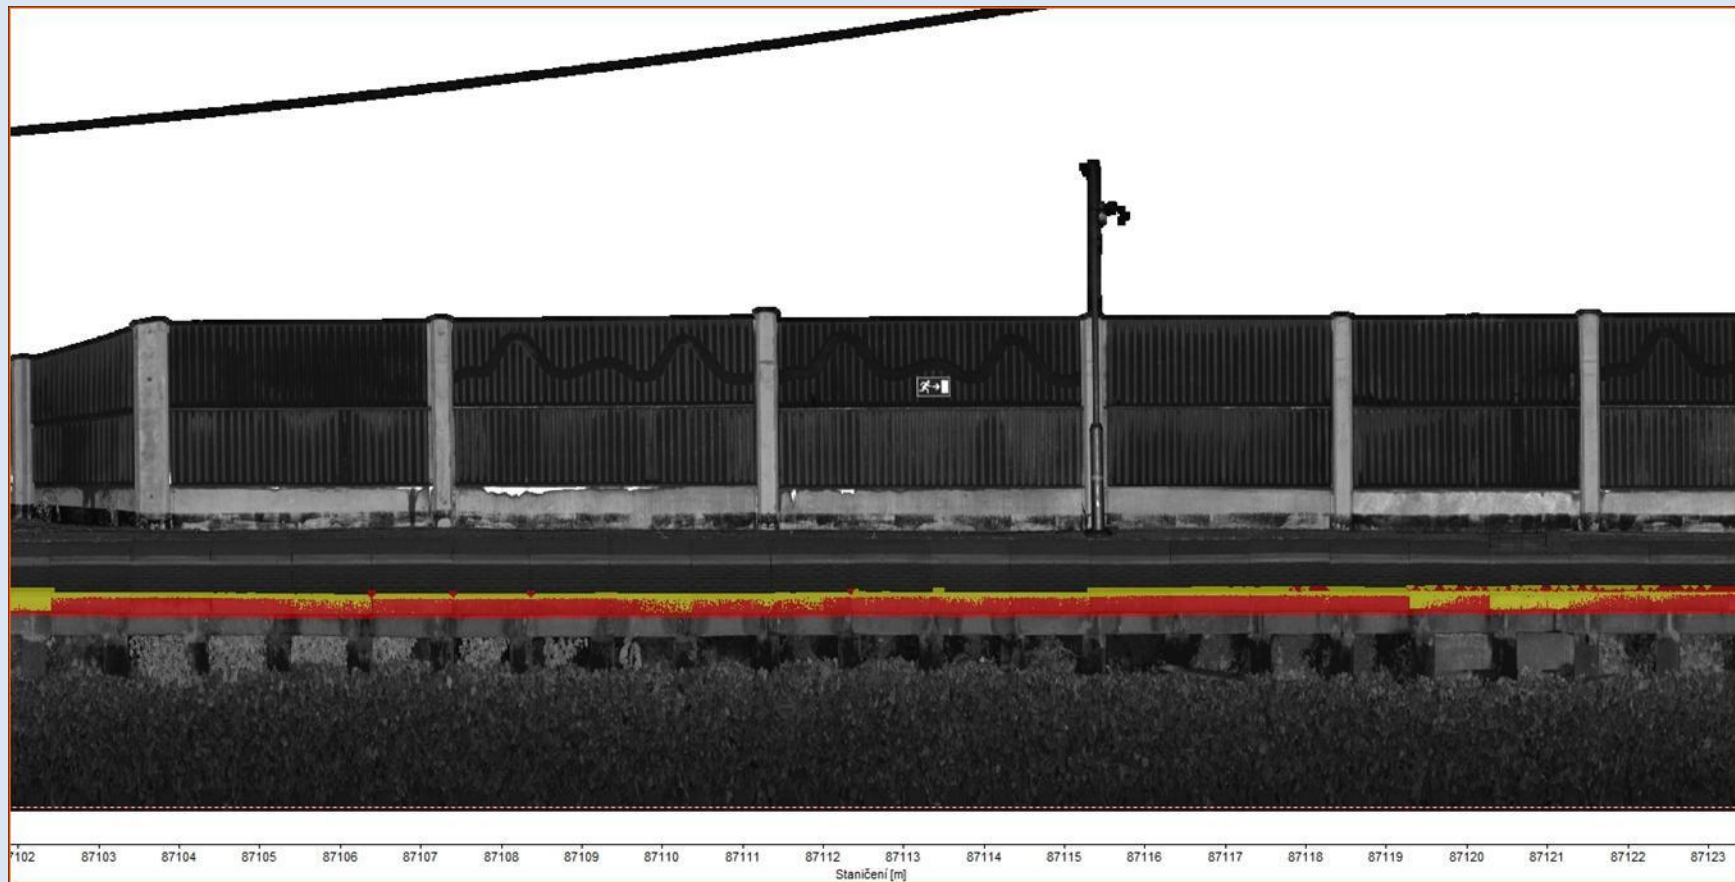
Měřicí systém prostorové průchodnosti tratí – operativní měření

Okolí tratě je souřadnicově popsáno mračnem bodů s vysokou kvalitou a současně je generován obraz měřeného prostoru.

Tento systém je ideálním nástrojem pro úlohy s vysokými nároky na přesnost a operativnost, jako jsou například kontrolní měření při přejímkách staveb nebo po úpravách polohy koleje.

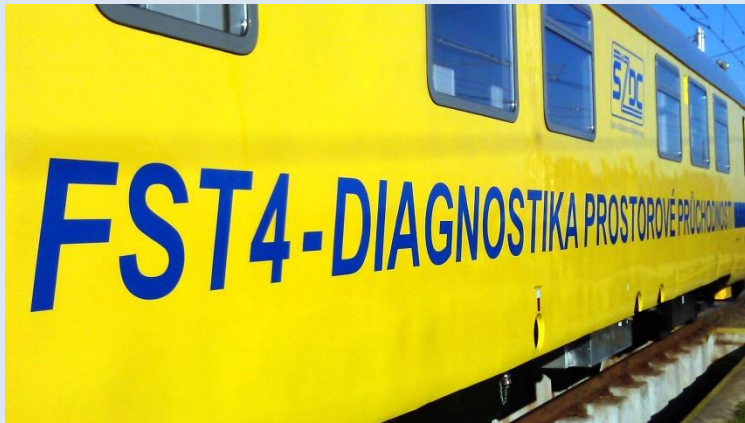
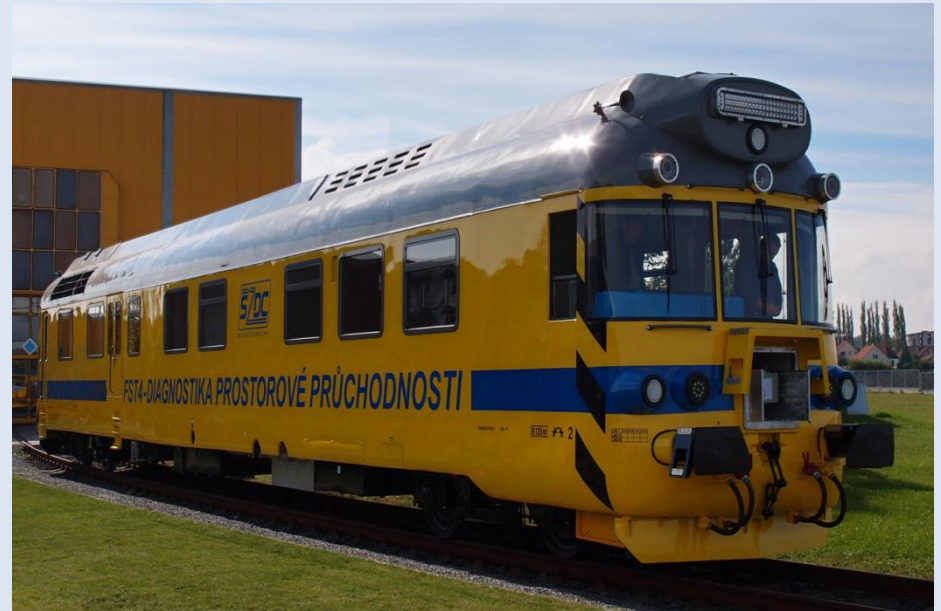
V současné době je dokončována výroba nového měřicího vozu prostorové průchodnosti tratí, který zajistí pravidelná měření parametrů PPT v celé síti tratí SŽDC.

Jako nosiče technologií je použito modernizovaného motorového vozu řady 851, přestavěného a upraveného pro tento účel.

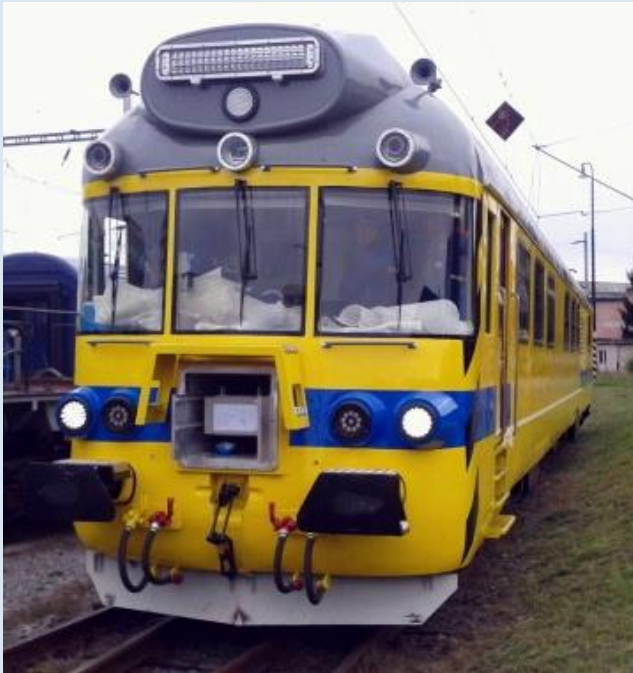
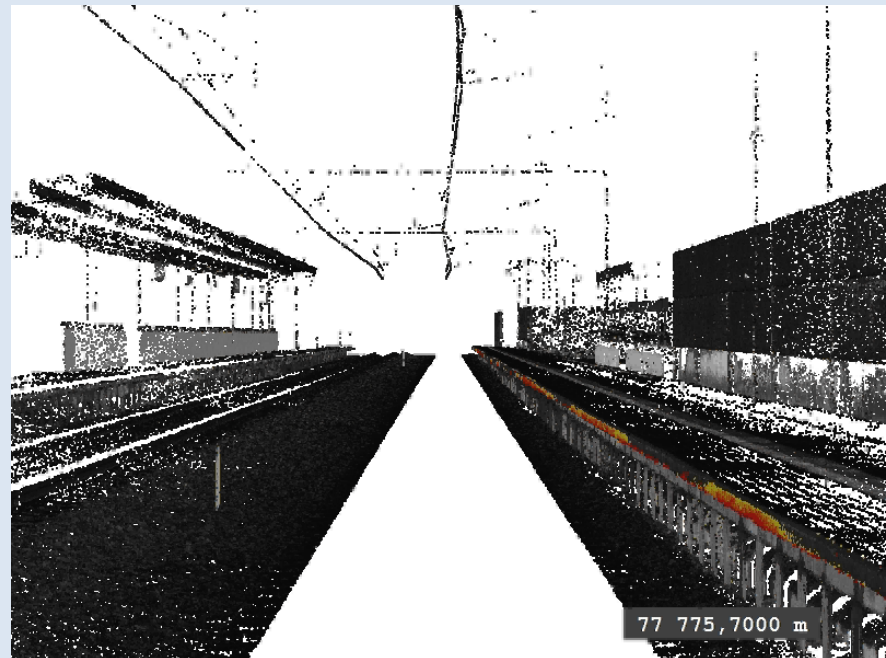
2 měřicí systémy:

- zařízení T-Sight 5000 umístěné na čele vozu, které integruje laserové zářiče a snímače obrazu (na principu triangulace)
 - nejméně 800 příčných řezů za sekundu s hustotou 5000 bodů, tzn. 4 miliony 3D bodů za sekundu.
 - současně je snímán obraz měřeného prostoru rychlostí 5000 profilů za sekundu s hustotou 20000 pixelů na profil (rozlišení 2 mm ve vzdálenosti 6 m od osy kolejnice).

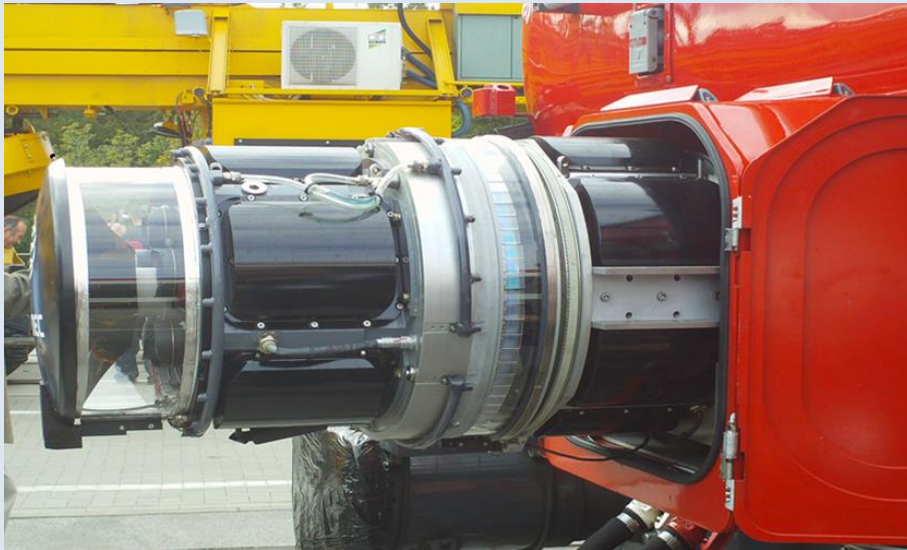
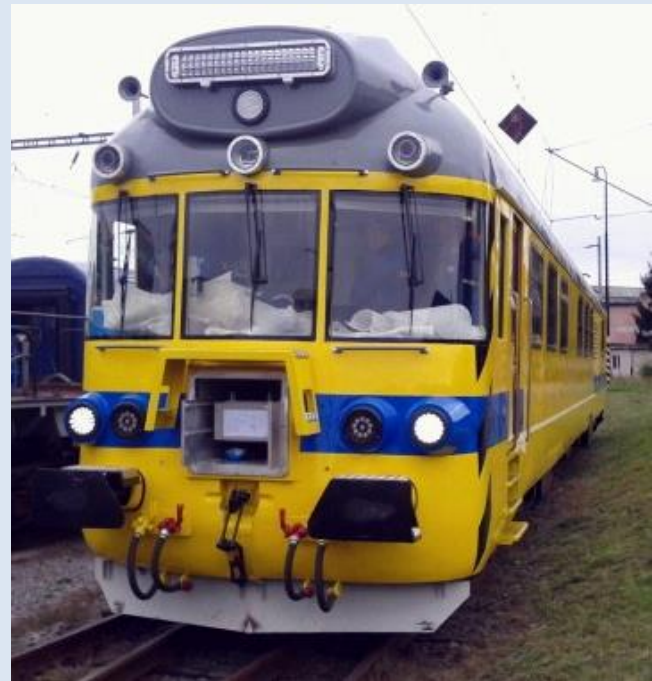
fotogrammetrický systémem

T-Sight 5000 umístěný na čele vozu

Při max. rychlosti měření 40 km/hod. by i přesto mohlo docházet k nedokonalému zachycení objektů s extrémně malým rozměrem ve směru jízdy – plochých objektů, jako jsou tabule, štíty návěstidel, zábradlí, apod. Tento aspekt je řešen

- fotogrammetrickým subsystémem, který v intervalu 0,5 dráhového metru snímkuje scénu před vozem třemi kamerami a za pomoci algoritmů automatické detekce shodných prvků v obraze vyhodnocuje kritické rozměry těchto objektů

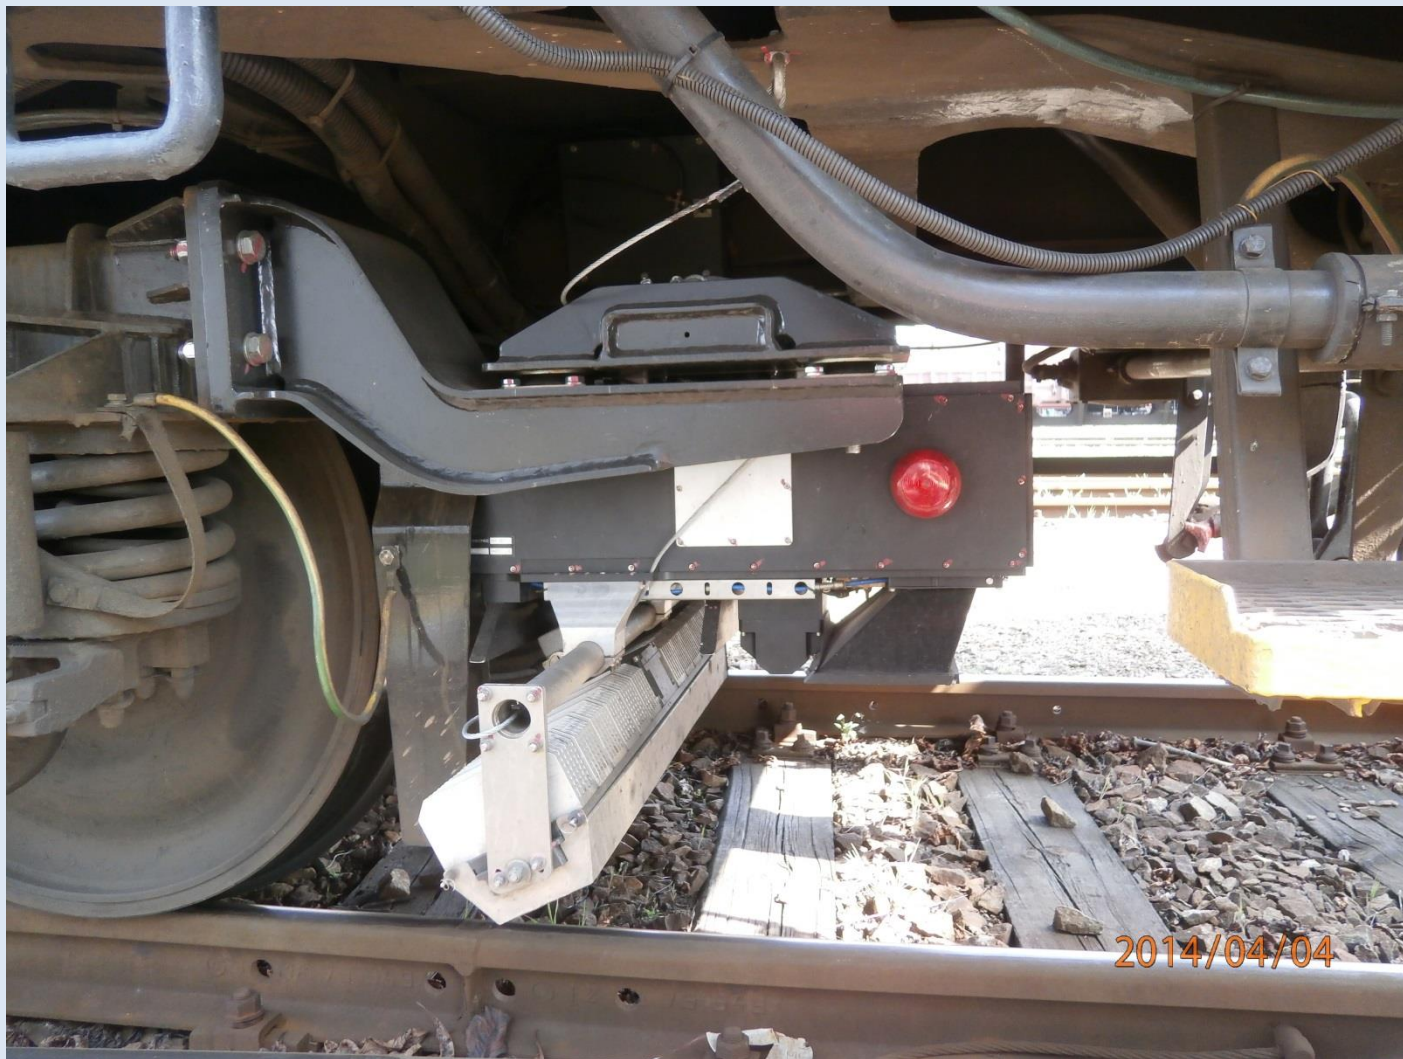
System videoinspekce koleje

- povrchové vady a trhliny na hlavách kolejnic
- povrchové vady a trhliny betonových pražců a pevné jízdní dráhy
- kompletlost uzlu upevnění
- správnou pozici jednotlivých součástí uzlu upevnění
- deformace jednotlivých součástí kolejového roštu s případnou detekcí vad a trhlin na jasně viditelných součástech
- profil kolejového lože (nedostatek/přebytek šterku)
- velikost dilatačních spár
- stav LISů (deformace, známky „hoření“).

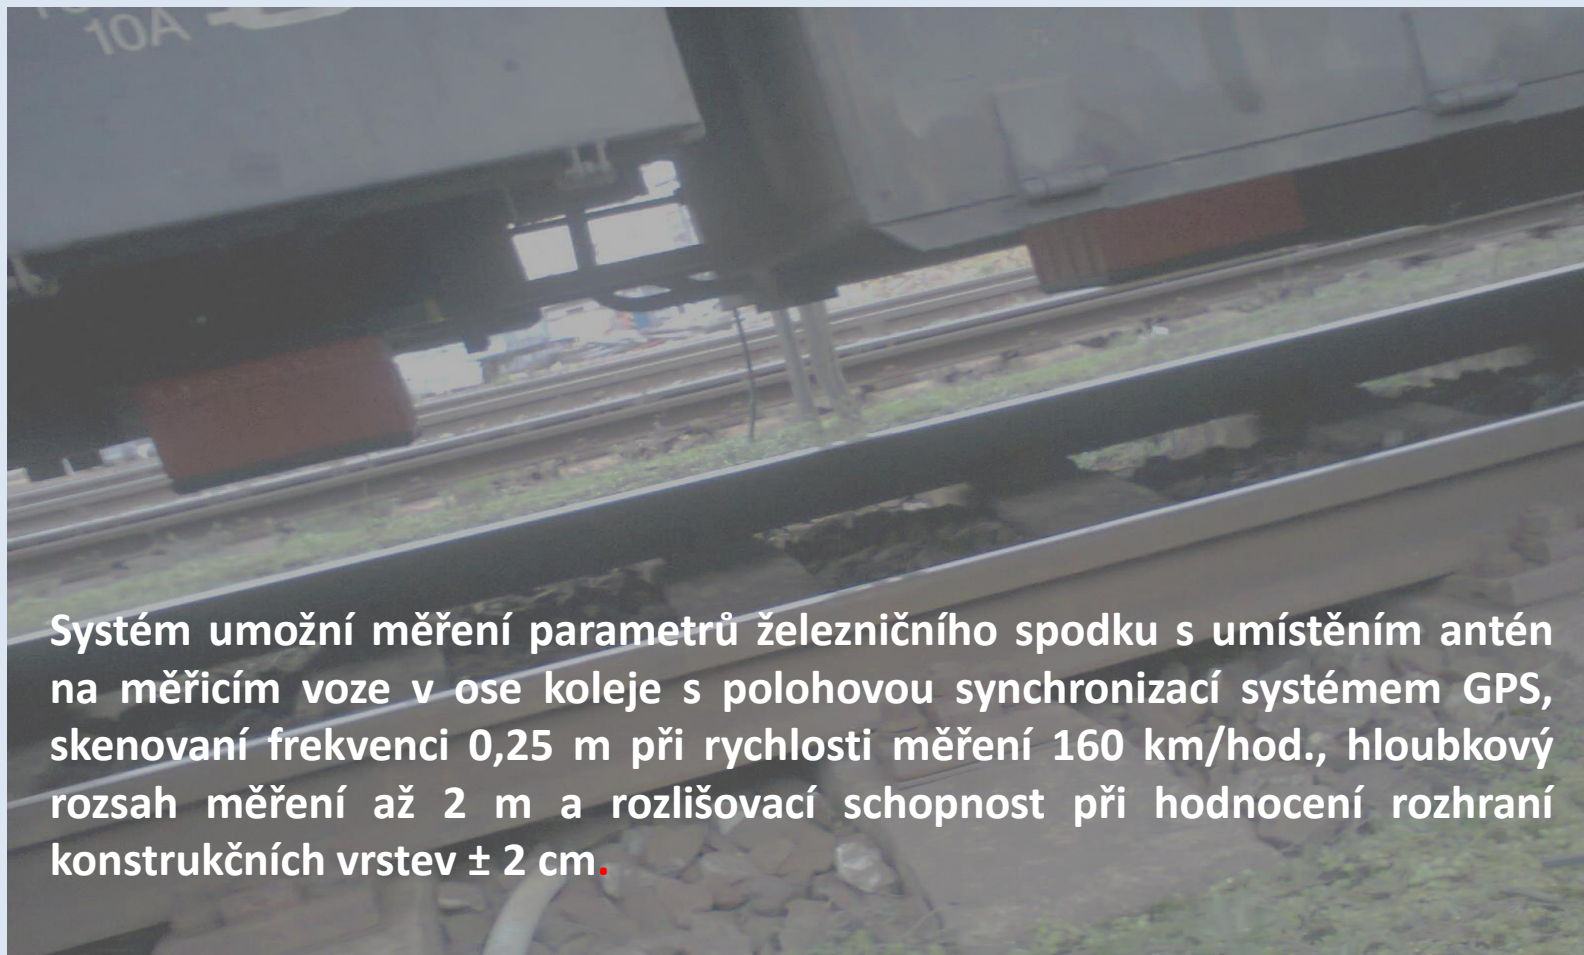
Diagnostika železniční spodku georadarovou metodou

System umožní měření parametrů železničního spodku s umístěním antén na měřicím voze v ose koleje s polohovou synchronizací systémem GPS, skenování frekvenci 0,25 m při rychlosti měření 160 km/hod., hloubkový rozsah měření až 2 m a rozlišovací schopnost při hodnocení rozhraní konstrukčních vrstev ± 2 cm.

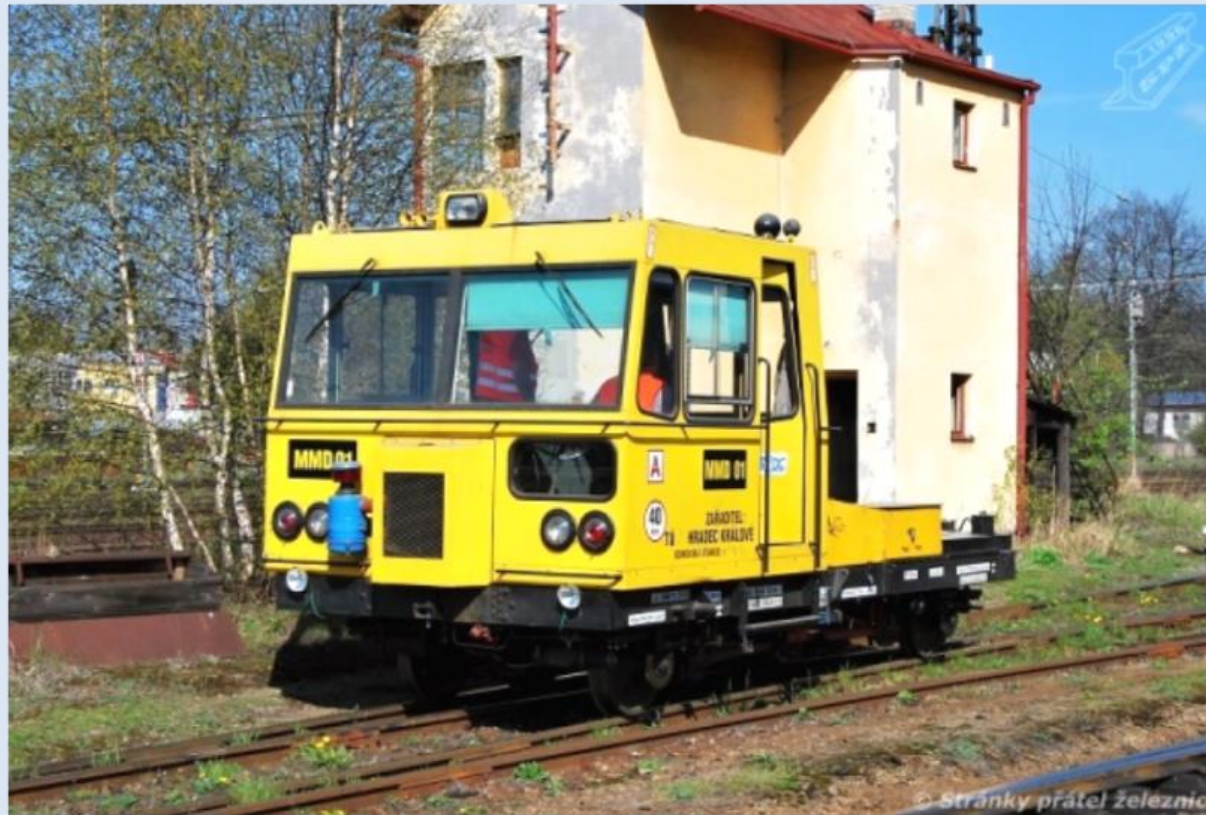
Rekonstrukce měřicí drezíny MMD

Na základě rozhodnutí SŽDC byla v roce 2013 zahájena rekonstrukce měřicí drezíny MMD. Cílem tohoto kroku je vytvořit technické předpoklady pro její nasazení do plného – celoročního provozu na tratích SŽDC od roku 2015.

Předpokládá se nasazení vozidla na měření parametrů GPK dopravních staničních kolejí.

Nasazení tohoto vozidla pro měření geometrických parametrů koleje splní podmínky dle Vyhlášky č. 177/1995 Sb. a normy ČSN 73 6360-2. Vzhledem k hmotnosti vozidla (více než 12 tun) je měření GPK klasifikováno jako měření „pod zatížením“.
