Seminář „Možnosti řešení hlukové zátěže na
železniční infrastruktuře prostřednictvím
kolejnicových absorbérů hluku“

*VYHODNOCENÍ VÝSLEDKŮ MĚŘENÍ HLUKU
SROVNÁNÍ STAVU PŘED A PO REALIZACI
PROTIHLUKOVÝCH OPATŘENÍ*

Ing. Jan Hlaváček VUZ, a.s.

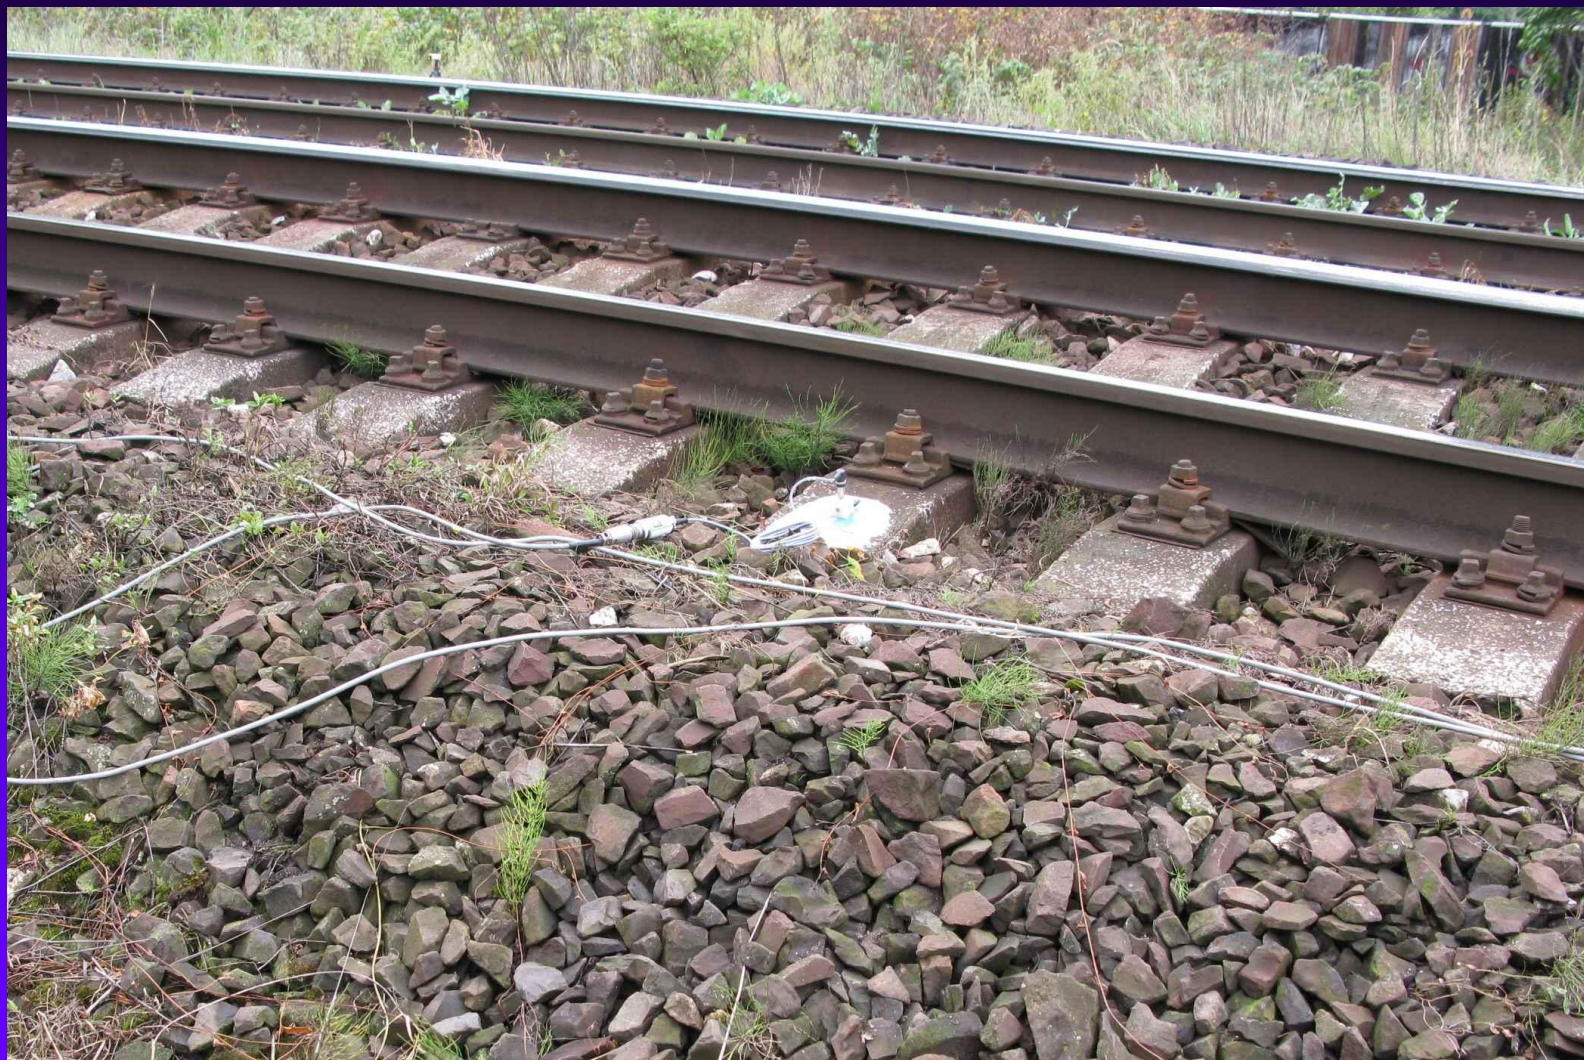
Pohled na trať před rekonstrukcí

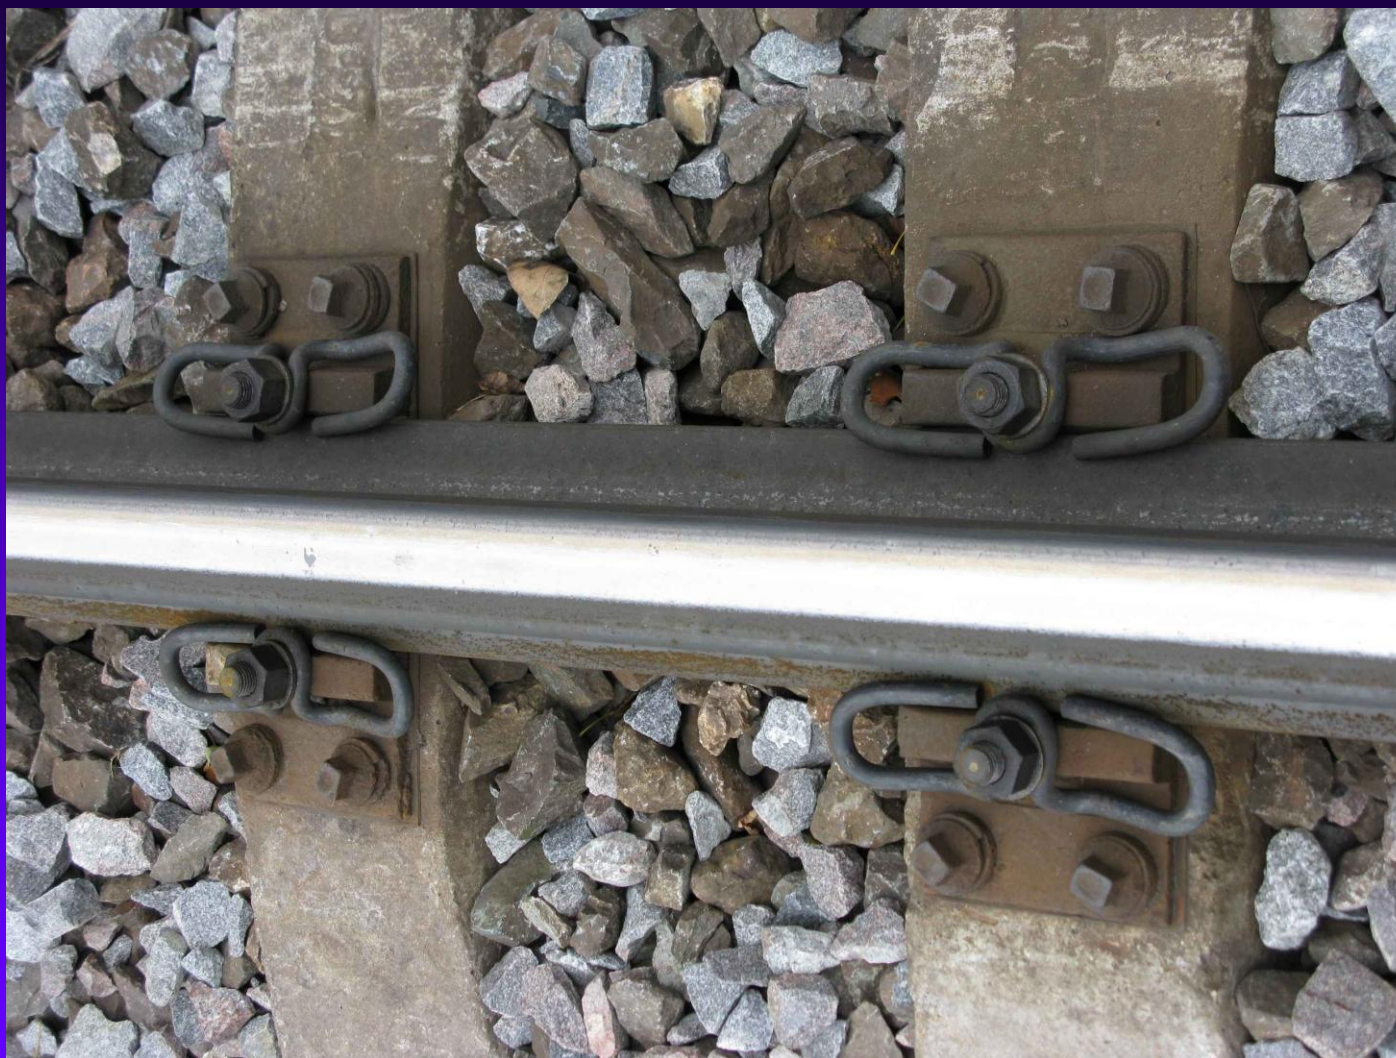
Ukázka trati po rekonstrukci

1. Částečná rekonstrukce 750 m dvojkolejné trati, která spočívala ve výměně kolejí a implementaci pružného upevnění na původních pražcích a následné podbití a renovace kolejového lože
2. Implementace dvou typů protihlukových absorbérů na kolejnicích, na první koleji „Vossloh“ a na 250 m druhé koleje „Corus“

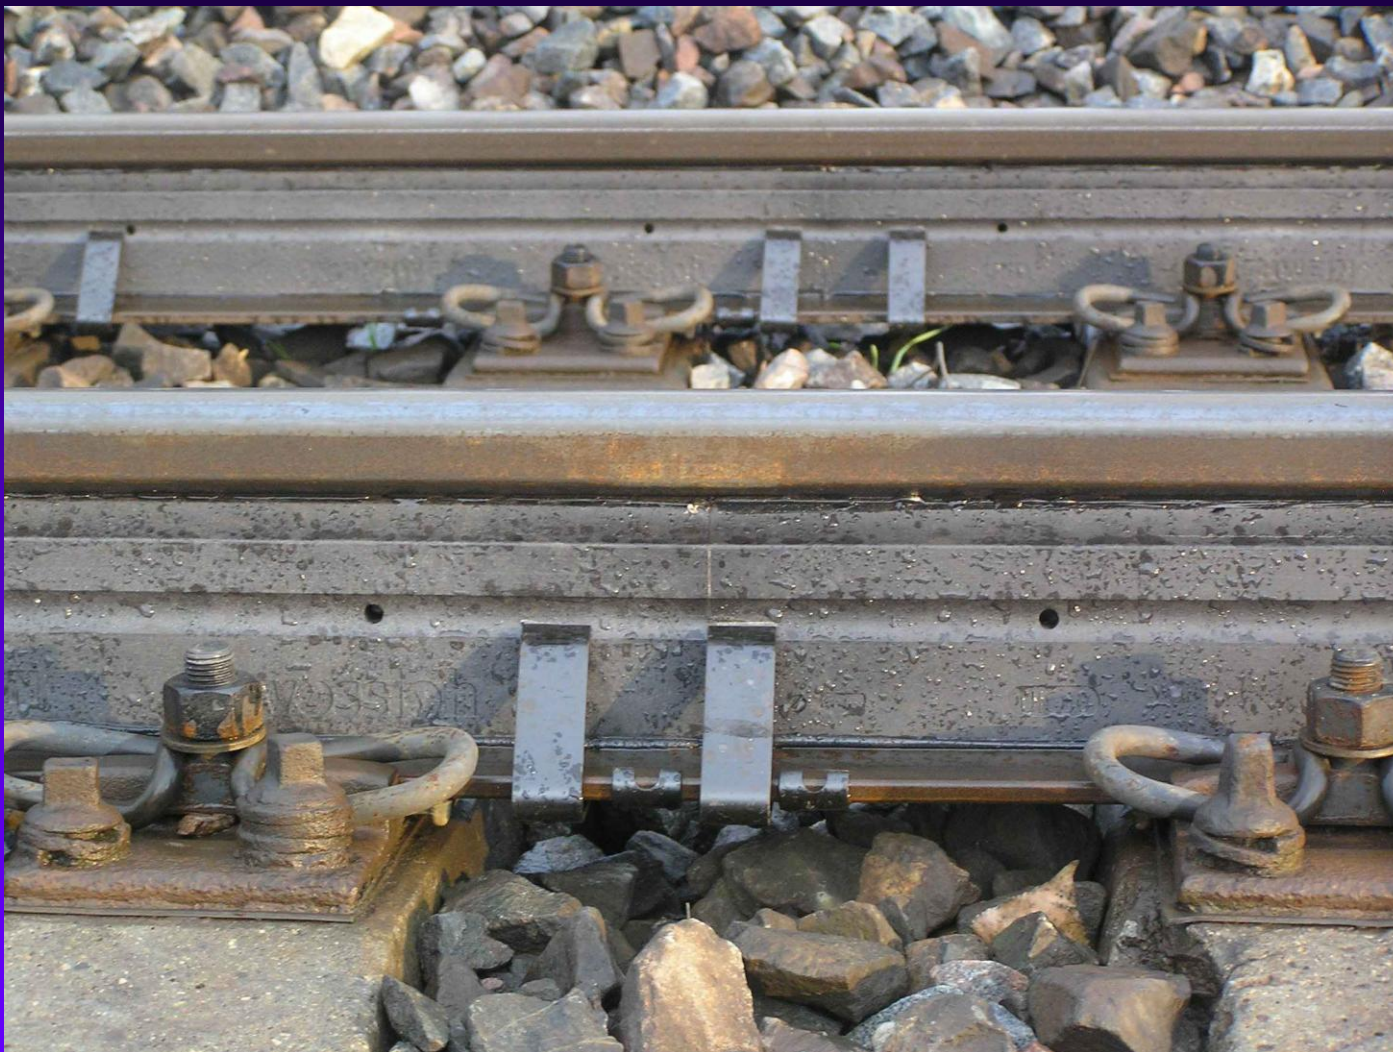
Protihlukové absorbéry “Vossloh”

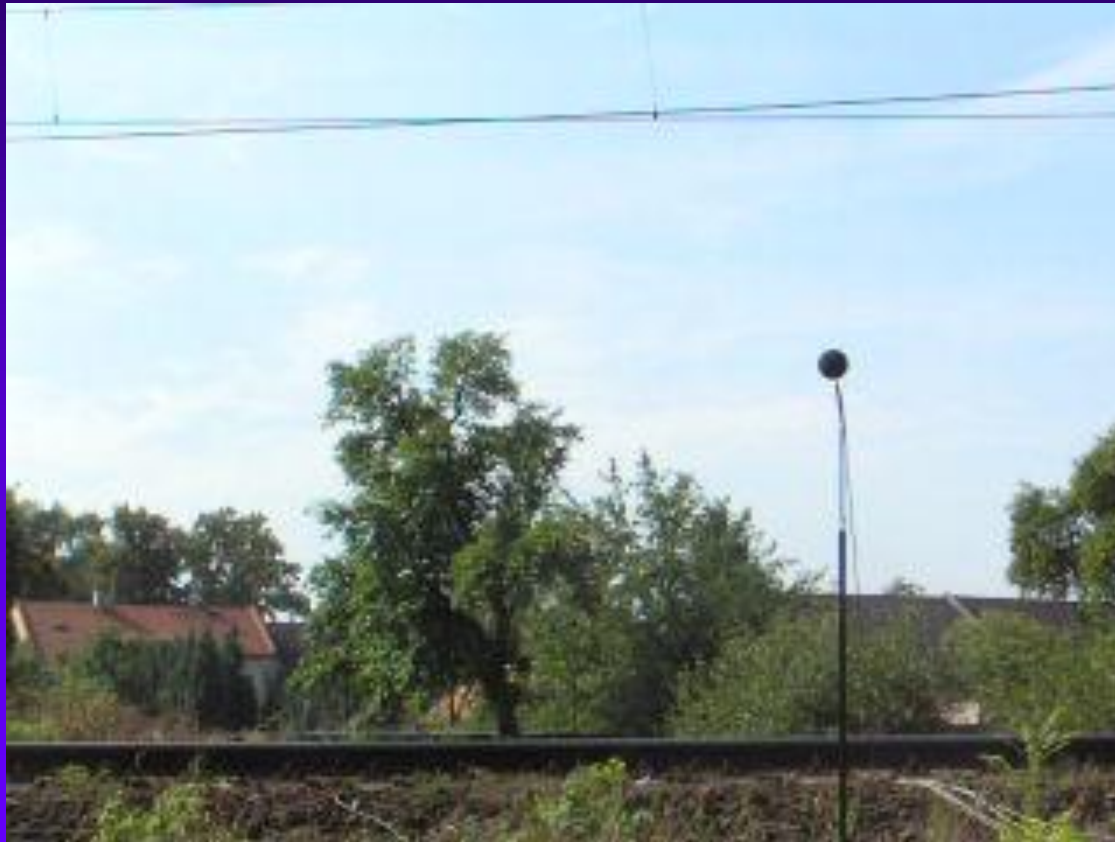
Kategorie vozidel 1

- Vlaky výhradně se špalíkovou brzdou (méně než 3% z celkového počtu, byly vyhodnocovány dohromady s Kat. 2)

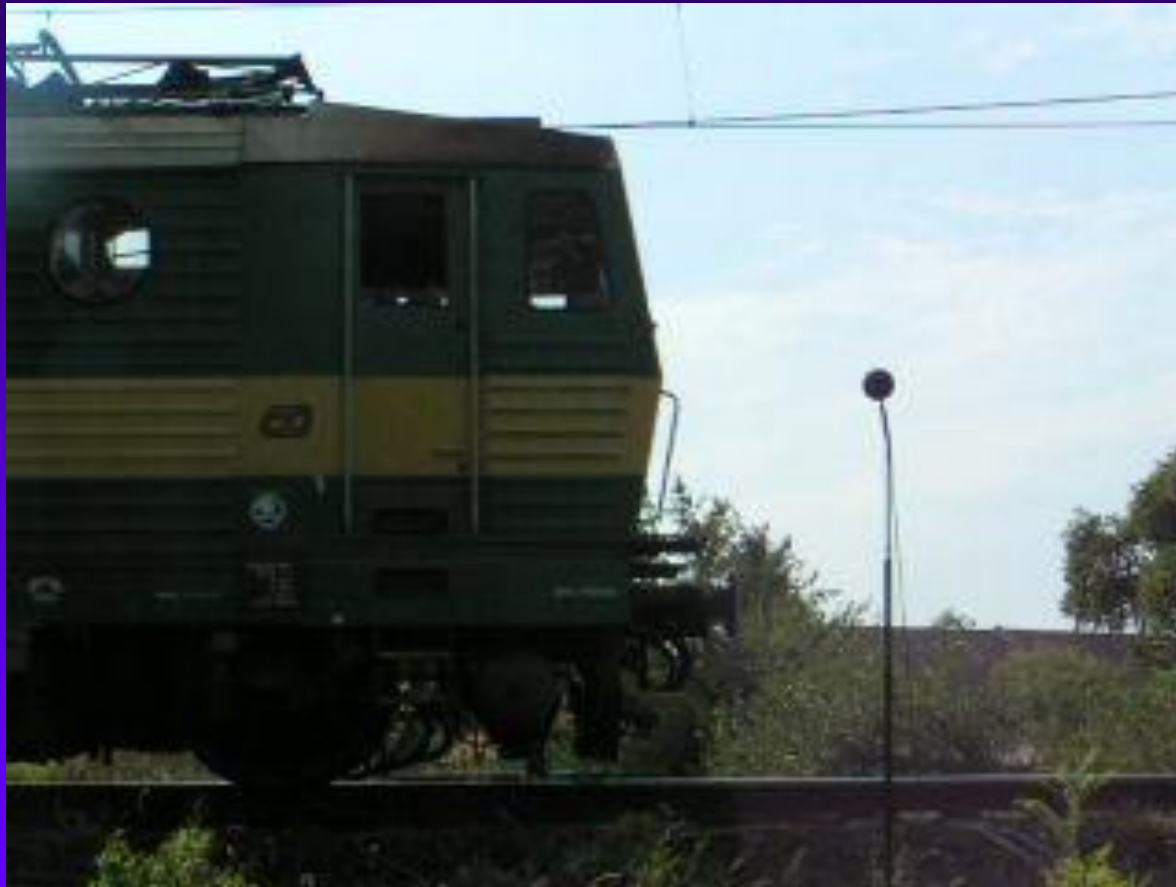
Kategorie vozidel 2

- Vlaky se špalíkovou a kotoučovou brzdou (cca 38% z celkového počtu)

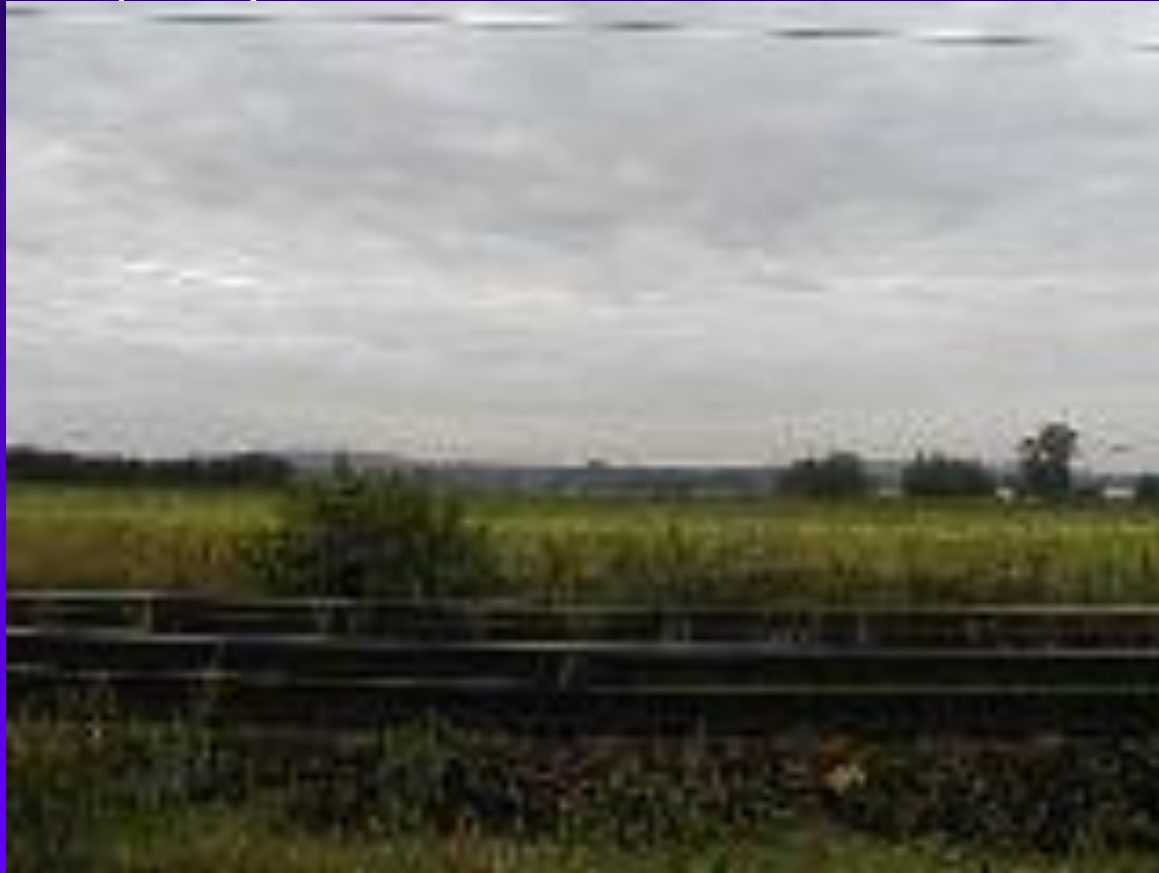
Kategorie vozidel 3

- Elektrické jednotky ř. 471 pouze s kotoučovou brzdou (cca 22% z celkového počtu)

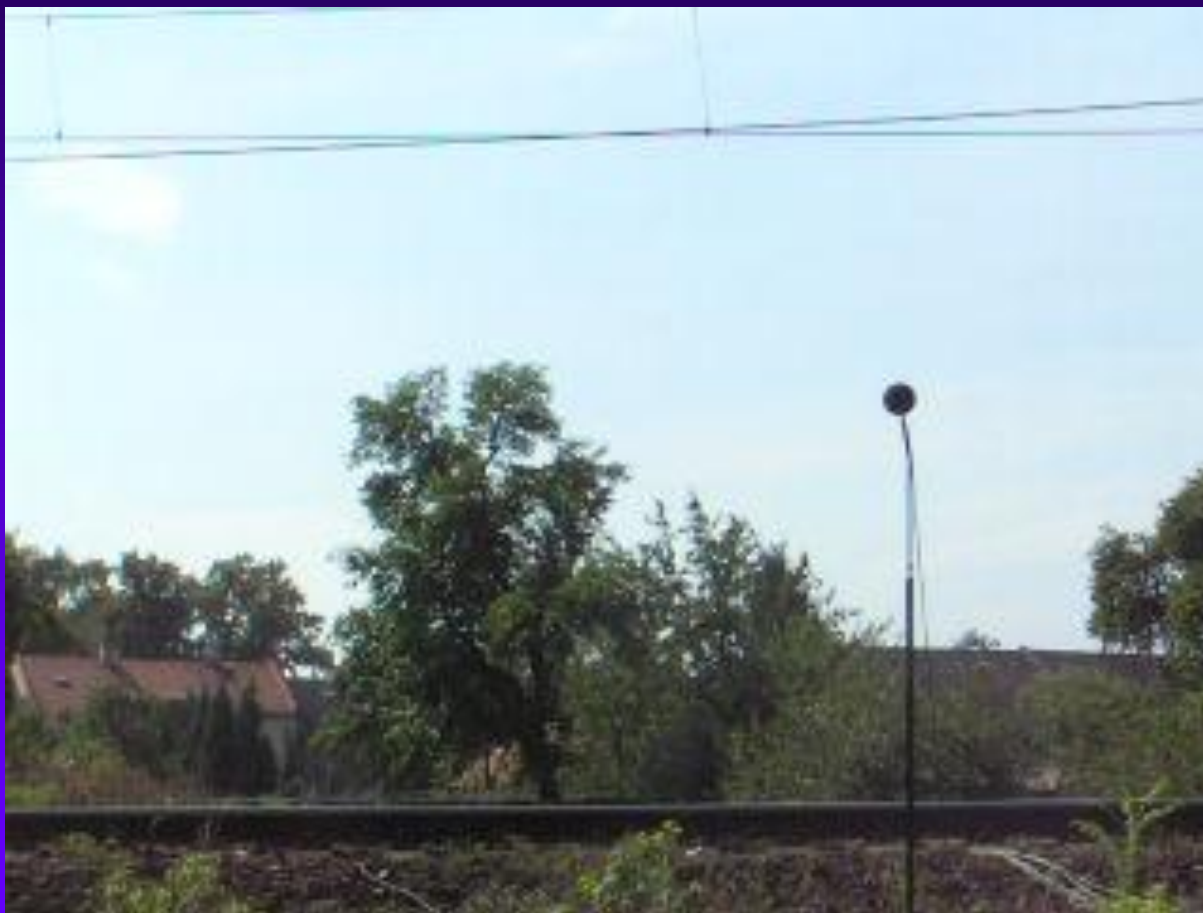
Kategorie vozidel 4

- Nákladní vlaky (cca 31% z celkového počtu)

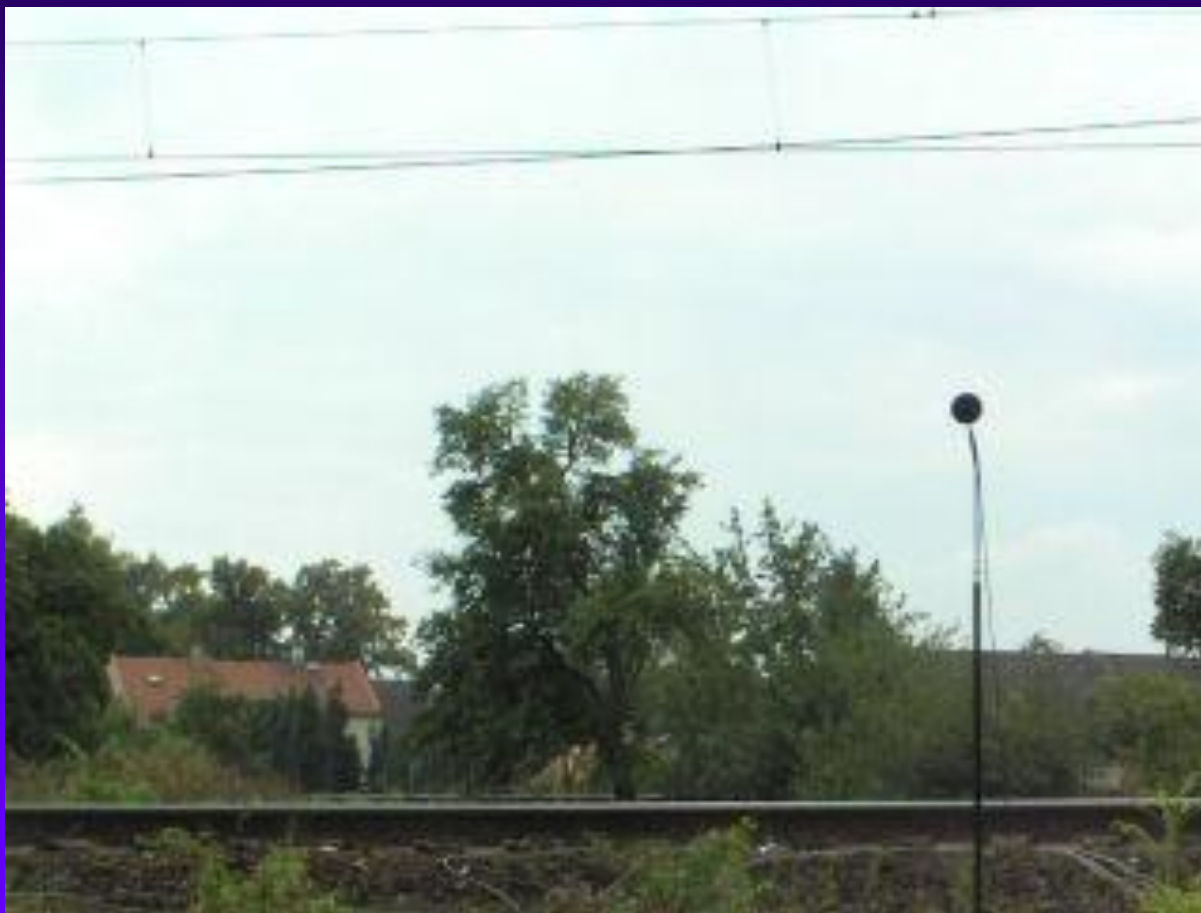
Kategorie vozidel 5

- Motorové jednotky (cca 9% z celkového počtu)

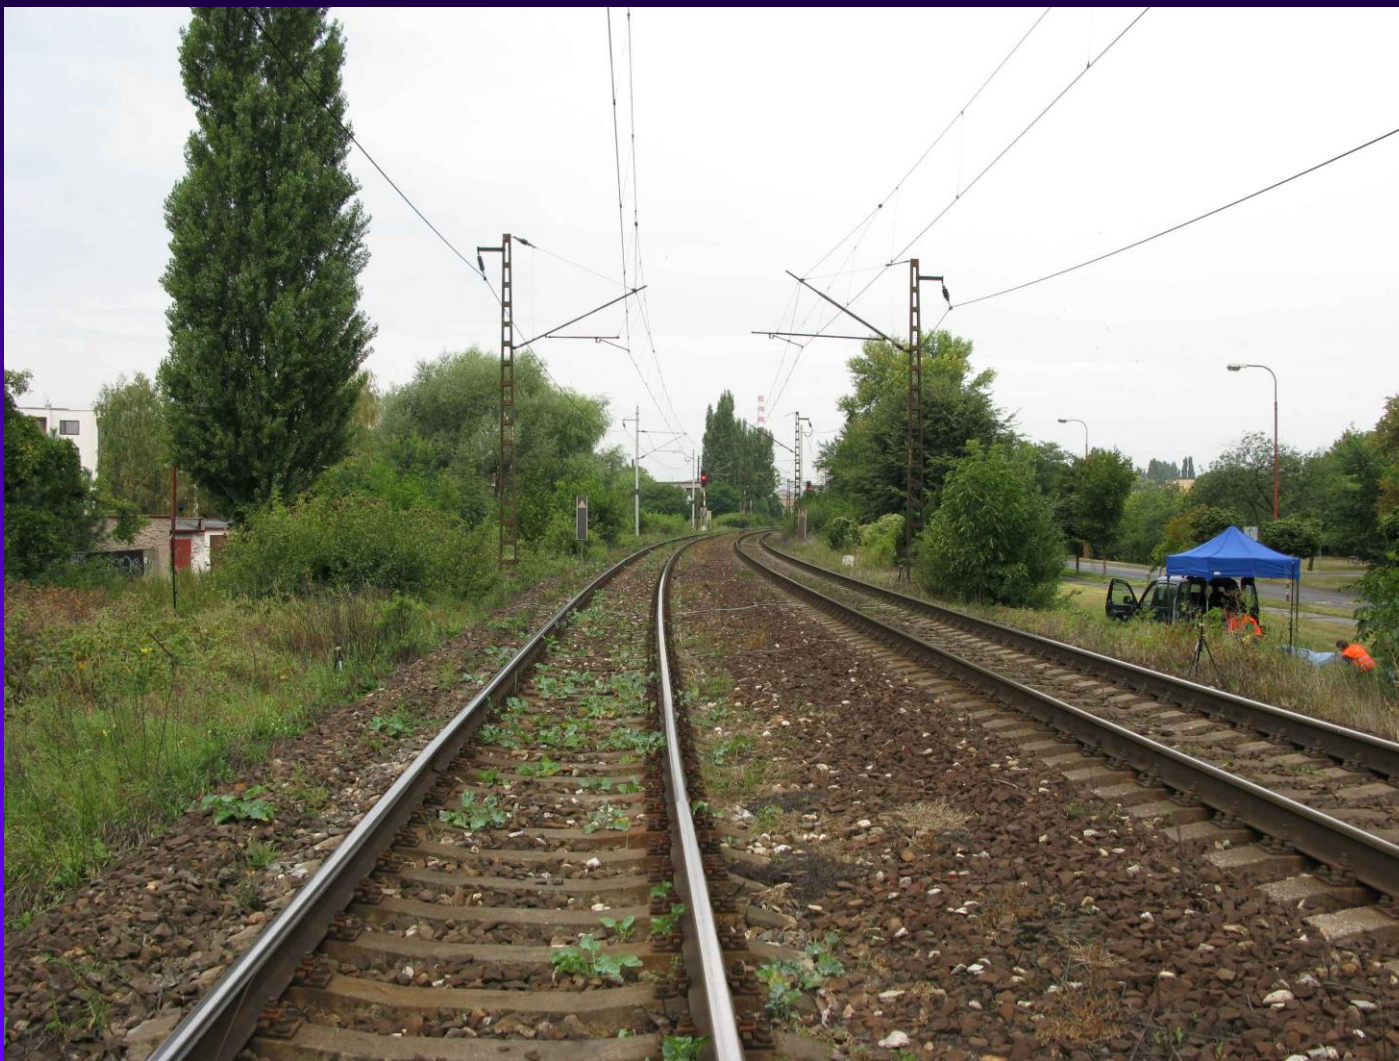
Pohled na měřicí stanoviště

- Měřicí stanoviště bylo umístěno na dvojkolejné trati v úseku Poděbrady - Kolín na km 314.2 v oblouku o poloměru 1040 m a převýšení 47 mm
- Při měření hluku byly použity dva měřicí mikrofony 7.5m od středu bližší koleje po obou stranách trati a ve výšce 1.2m nad temenem kolejnice, více méně v podmínkách volného pole
- Pro měření vibrací bylo použito šest snímačů zrychlení (svisle), které byly umístěny na pražci z vnější strany trati a na kolíku na okraji kolejového lože a ve vzdálenosti 7.5 m od středu bližší koleje po obou stranách trati

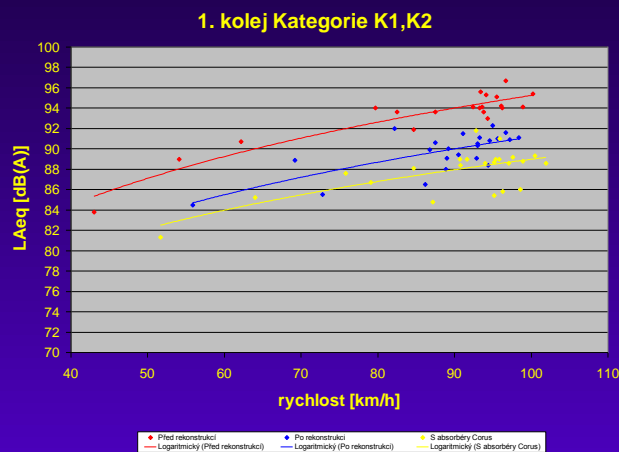
Naměřené hodnoty hluku v závislosti na rychlosti, absorbéry „Corus“

Kategorie	Před rekonstrukcí [dB(A)]	Po rekonstrukci [dB(A)]	S absorbéry Corus [dB(A)]	Útlum pouze rekonstrukce [dB(A)]	Útlum pouze absorbéry [dB(A)]	Celkový útlum [dB(A)]
Kat 1,2	92.8	88.9	87.8	3.9	1.1	5.0
Kat 3	87.7	80.1	78.3	7.6	1.8	9.4
Kat 4	97.1	93.3	90.8	3.8	2.5	6.3
Kat 5	97.5	93.0	92.8	4.6	0.2	4.8
Celkový průměr	94.0	89.8	87.8	4.2	2.1	6.3

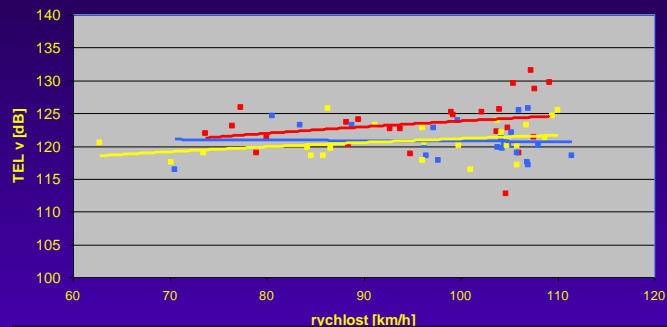
1. kolej Kategorie K1, K2

Naměřené hodnoty vibrací v závislosti na rychlosti, na okraji kolejového lože, 1. kolej, absorbéry „Vossloh“

Kategorie	Před rekonstrukcí E + σ [dB]	Po rekonstrukci E + σ [dB]	S absorbéry Vossloh E + σ [dB]	Útlum pouze rekonstrukce [dB]	Útlum pouze absorbéry [dB]	Celkový útlum [dB]
Kat 1,2	127.4	123.4	123.6	4.0	-0.2	3.8
Kat 3	125.3	118.9	118.5	6.4	0.4	6.8
Kat 4	116.7	116.0	114.8	0.7	1.2	1.9
Kat 5	109.9	106.7	107.6	3.2	-0.9	2.3
Celkový průměr	119.8	116.3	116.1	3.5	0.2	3.7
