19. konference ŽELEZNIČNÍ DOPRAVNÍ CESTA 2016

Využití georadaru pro diagnostiku železničního spodku v praxi u SŽDC

Mgr. Pavla Buřičová
Mgr. Aleš Fleischmann

Ukázka vyhodnocení problémového úseku Choceň – Zámorsk (Dobříkov)

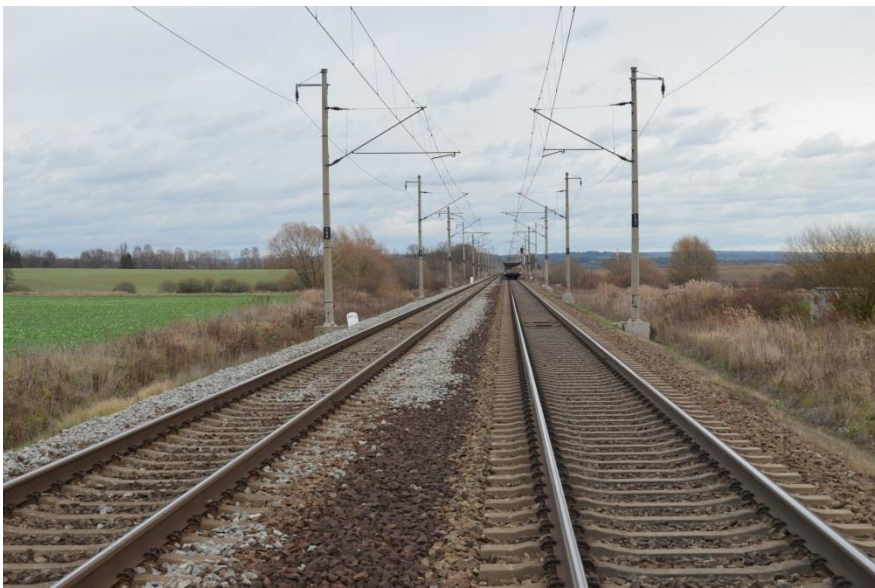
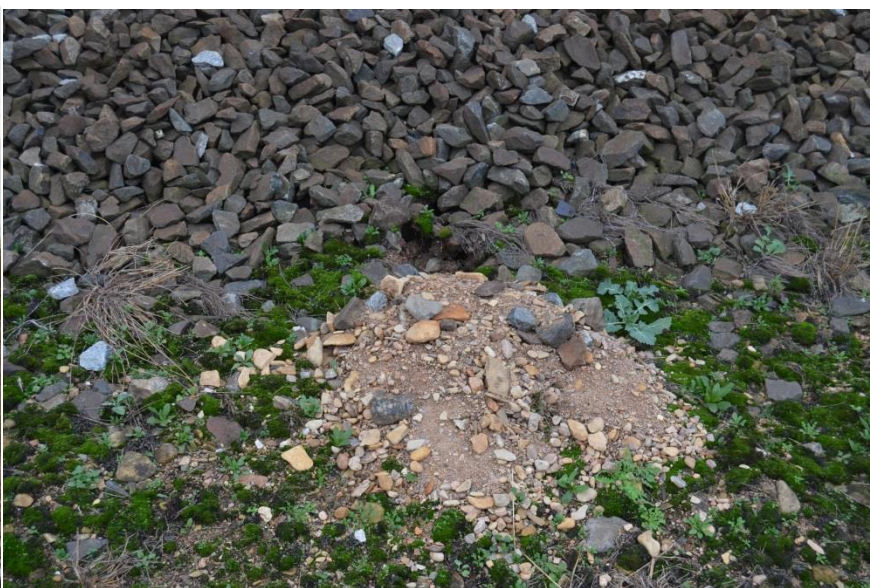
Ukázka vyhodnocení problémového úseku Choceň – Zámorsk (Dobříkov)

Problémy:

- postupně se zrychlující rozpad GPK
- zvyšování četnosti podbíjení kolejí
- výskyt blátivých míst v obou kolejích
